SÜRATLI BİR GEMİNİN SUJETİ SEVK MAKİNE SİSTEMİNDE FLANŞ-ŞAFT ELEMANINDA ORTAYA ÇIKAN HASARIN İNCELENMESİ *

Umut SÖNMEZ **

Hüseyin ÖZDEN

Flange-Shaft Fracture Surfaces Analysis for Damage Caused By Water Jet Machine System of A Speedboat

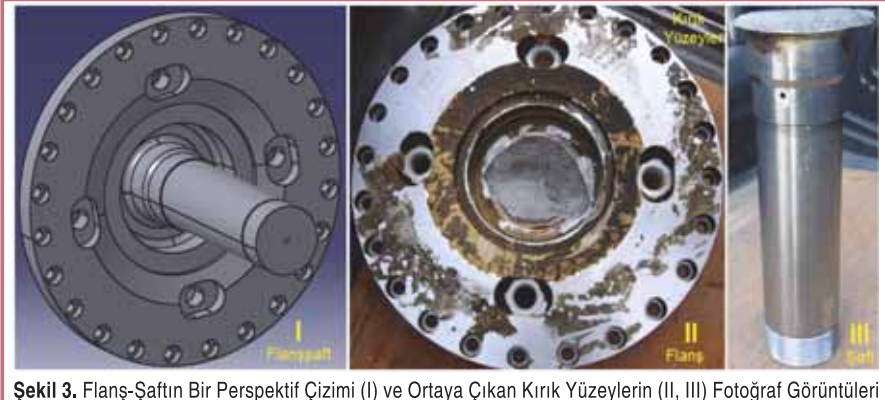
Şekil 3. Flanş-Şaftın Bir Perspektif Çizimi (I) ve Ortaya Çıkan Kırık Yüzeylerin (II, III) Fotoğraf Görüntüleri

Flanş-şaft makine elemanı bir bütün olarak döküm ve devamında talaşlı imalat yöntemleriyle imal edilmiştir. Flanşmilin dibi, kırılma olasılığı yüksek olan kritik, zayıf bir kesit olarak daha ilk bakışta değerlendirilmiştir. Burulma ve eğilme gerilmelerinden oluşan gerilme tensörü maksimum değere bu bölgede ulaşmaktadır. Parçanın orijinal boyutları dikkate alınarak çizilen model üzerinde yapılan gerilme, deformasyon analizlerinde bu kritik bölge ortaya çıkmaktadır. Diğer taraftan kuvvet akışı çizgilerinin aynı bölgeden sapmaları nedeniyle ek olarak gerilme yığılmaları ortaya çıkmaktadır. Şekil 6'da flanş-şaftın geçiş kesitinde bulunan faturanın yüzeyinde ortaya çıkan gerilme dağılımı yaklaşık olarak gösterilmiştir. Olası çatlak başlangıçları I ve III ile gösterilen noktalar. Yapılan incelemelerde ilk çatlak başlangıçlarının Şekil 6'da gösterilen I noktadan başladığı ve şaftın merkezine doğru ilerlediği görülmüştür. Mikro çatlak oluşumlarının daha sonra birçok farklı yerden ortaya çıktığı tespit edilmiştir. Şaftın karşı kenarından da çatlak oluştuğu saptanmış olup, zoraki kopma nedeniyle çatlak ilerlemek için fazla zaman bulamadığı değerlendirilmektedir. Fatura üzerinde bulunan muhtemel çentik çizikleri nedeniyle muhtelif çatlaklar ortaya çıkıp ilerlemiştir.

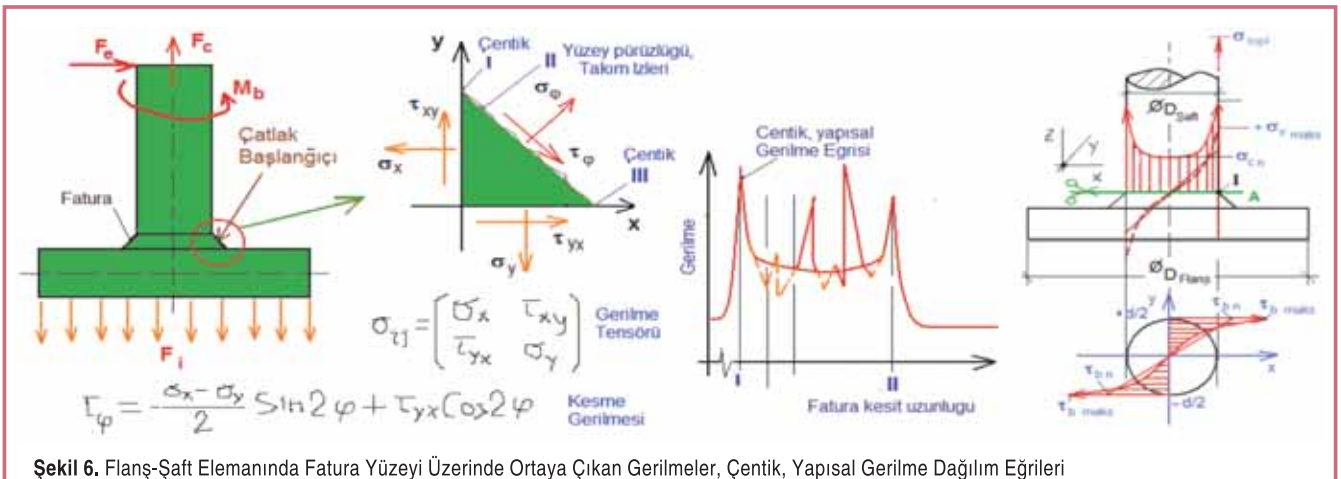
Şekil 6. Flanş-Şaft Elemanında Fatura Yüzeyi Üzerinde Ortaya Çıkan Gerilmeler, Çentik, Yapısal Gerilme Dağılım Eğrileri

Burada kuvvet akışı çizgileri yön değiştirerek şafttan flanşa doğru sapmaktadır. Bu nedenle lokal gerilme yığılmaları meydana gelmektedir. Ayrıca eğilme, burulma dış zorlamaları nedeniyle burada şaftın flanşa kaynaştığı noktada eğilme ve burulma gerilmelerinden oluşan en çok eşdeğer gerilme ortaya çıkmaktadır. Buradaki eşdeğer gerilmenin değeri, malzemenin emniyet akma sınırının altında olsa dahi, zamanla değişken genlikli gerilmeler nedeniyle malzemede pekleşmenin ve dolayısıyla mikro çatlakların oluşmasına neden olabilmektedir.

7. Çatlakların dış yüzeyden ortaya çıkmasını tetikleyen diğer bir neden ise, faturanın talaşlı imalatı sırasında ortaya çıkan takım izleridir. Takım izlerinin burada mikro çatlak oluşumunu tetiklemesi kuvvetle muhtemeldir. Üretici firmanın katalogunda flanş-şaft eleman kimliği ile bilgilerde takım izlerinin makro-mikro görüntüleri ve imalat işlemiyle ilgili bilgilere de yer verilmelidir.
8. Flanş-şaftın kırık yüzeylerinin incelenmesinden çıkan sonuçlar özetlenecek olursa; elemanın en zayıf, yani kırılma olasılığı en yüksek yer şaftın flanş ile kaynaştığı faturalı kesittir. Çatlaklar bu kritik kesitte eşdeğer gerilmenin sağlıklı sollar maksimum değerlere ulaştığı noktalarda ve fatura yüzeyinde takım izlerinden ortaya çıkmıştır.

yığılmalarının azaltılmasını öngören konstrüktif önlemlerin yetersiz, zayıf kalması söylenebilir. Buradaki faturanın kavis formu, eğrilik çapının bir optimizasyonu olarak araştırılmalıdır.

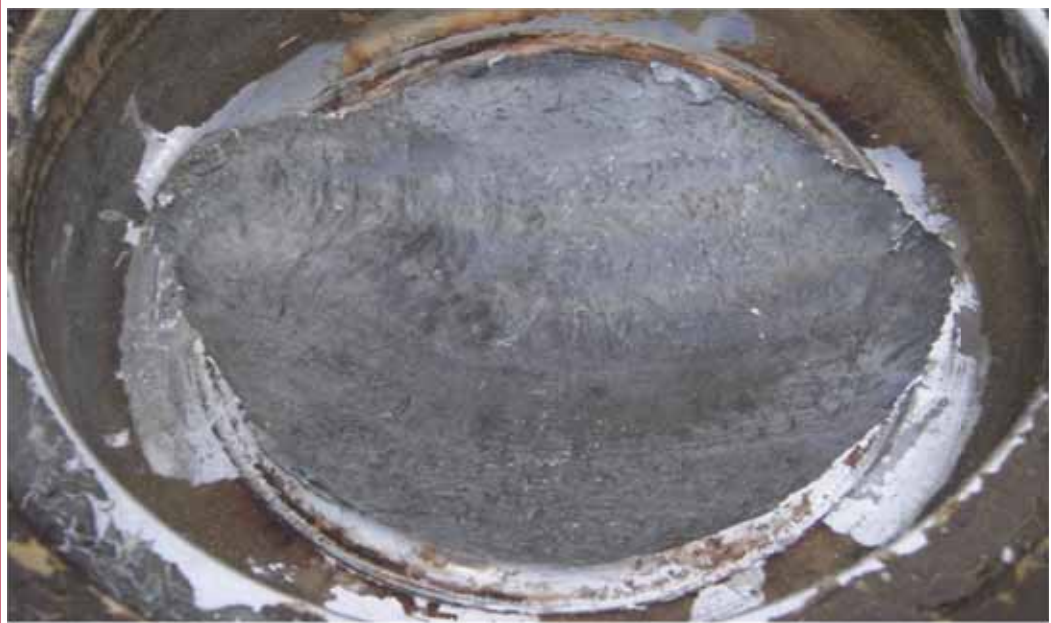
Şekil 7. Flanş Üzerinde Kırık Yüzeyin Makro Görüntüsü

- Son kırılma bölgesi adıyla zoraki kırılma bölgesi sağlı sollu yırtılma şeklinde gerçekleşmiş ve faturada yarıklar, ayrışmalar oluşmuştur. Zoraki kırılma bölgesi şaftın merkezinden kenara kaymıştır. Soldaki bölge zoraki ayrıştıktan sonra sağdaki son kırılma bölgesi oluşmuştur. Son kırılma bölgesinin büyüklüğü aşırı zorlamayı çağırılmıyor! Fatura dibindeki pürüzlülüğün, gerilme yığılmalarının ve birden fazla çentik etkisinin kopmaya neden olduğu değerlendirilmektedir,

- Şafttan flanşa geçiş kesitinde bulunan faturanın dibinden çatlak, yaklaşık 45 derecelik bir açıyla kısa bir süre ilerlemiştir. Bu ilerleme sırasında fatura çevresinde diğer pürüzlülüklerden birden fazla çatlaklar ortaya çıkarak, ayrışma küçük bir kavisle merkeze doğru ve kesit yüzeyine paralel olacak şekilde kopmaya kadar devam etmektedir.

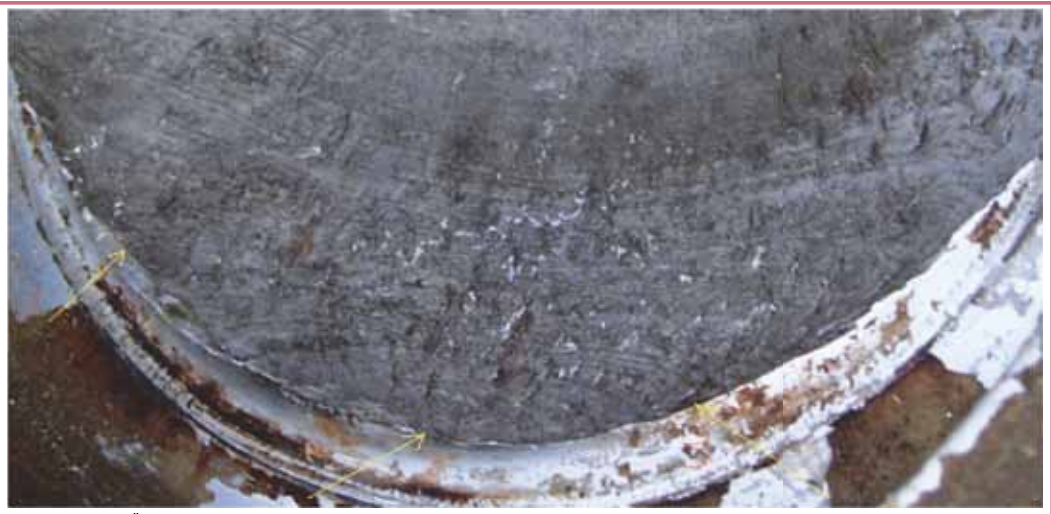
Şekil 8. Flanş Üzerinde Kırık Yüzeyin Büyütülmüş Görüntüsü, Çatlak Başlangıçları

4. Büyütülmüş fotoğraf görüntülerinde belirgin bir şekilde tespit edilen çukurcuk şeklindeki zikzaklı kademeli oluşumlar, izler, burulma ağırlıklı birleşik zorlamanın zaman zaman yön değiştirdiğini göstermektedir

5. Yüzeylerin büyütülmüş görüntülerinde farklı iki yönde ve alışılmadık dışında ilerlemiş durak çizgileri tespit edilmektedir. Bu durak çizgileri görüntüleri işletme kırığını teyit etmektedir. Büyütülmüş görüntülerde kutupsal çizgisel şekilde çukurcuk görüntüleri, zikzaklı bir gerilmenin mevcudiyetini göstermektedir. Yorulma kırık alanı kesitin her iki tarafında, eğilme gerilmelerin maksimum değerlere ulaştığı karşılıklı olarak iki bölge oluşmuş ve şaftın orta eksenine doğru alan genişlemiştir. Bu oluşum bize şaftın normal işletme koşullarında çalıştığını, aşırı zorlama yapılmadığını göstermektedir.

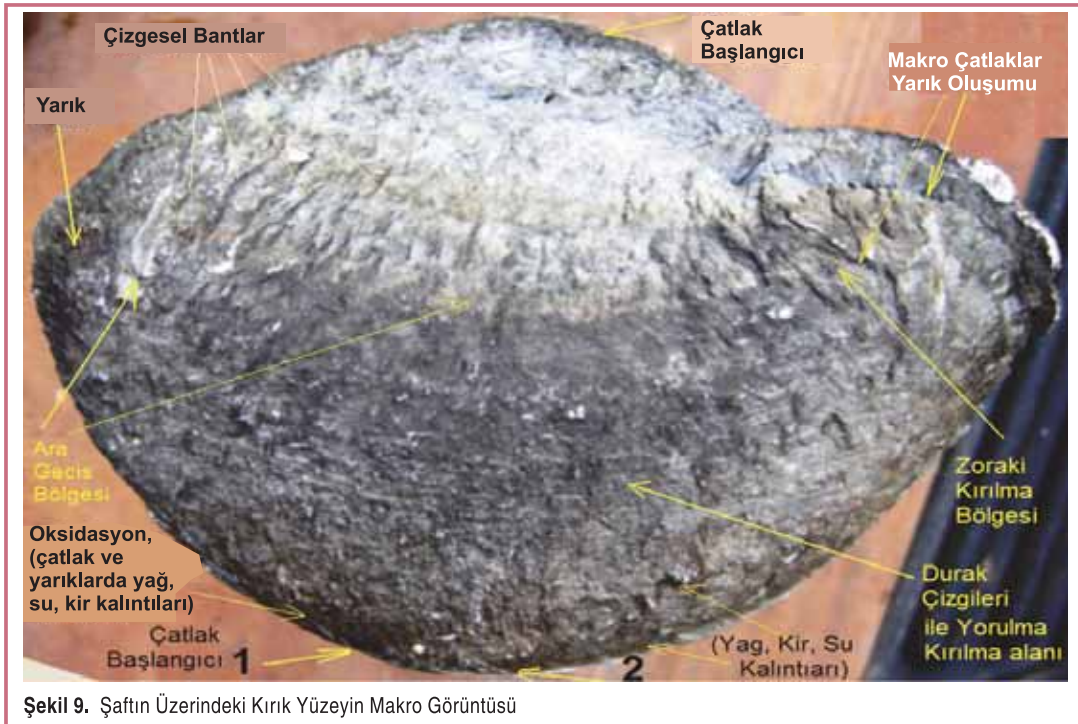
Şekil 9. Şaftın Üzerindeki Kırık Yüzeyin Makro Görüntüsü

6. Flanş-şaft elemanında kırığın meydana geldiği kesit incelendiğinde beklenildiği gibi, kırığın flanş göbeğinde bulunan şaftın faturasından ortaya çıktığı görülür.
