TAHRİBATSIZ ÖLÇÜMLERLE RULMAN ANALİZİ VE ARIZA BELİRLENMESİNE ÖRNEK UYGULAMA*

Bu örnekte, PEAKVUE analiz özelliği bulunan Makina Analiz Cihazı ile belirlenen bir Rulman arızası, ilgililerin dikkatine sunulmaktadır.

Bu örnekte Ölçüm alınan rulman tipi: 6212 pillow block

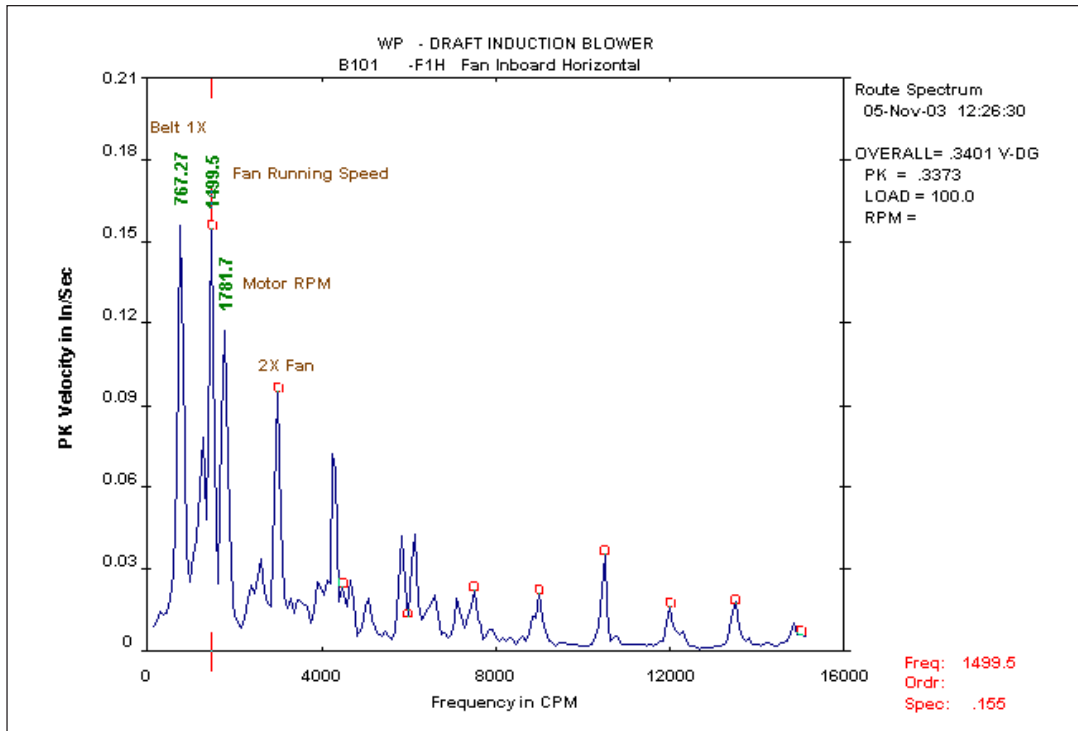
Şekil 1. Büyütülmüş Spektrum

Bu grafikte, FAN RPM, Motor RPM, KAYIS RPM frekanslarında ve harmoniklerinde tepecikler görülmektedir. Makinanın iyi durumda olmadığı izlenimi alınmaktadır.

Bir şeyler ters gitmektedir.

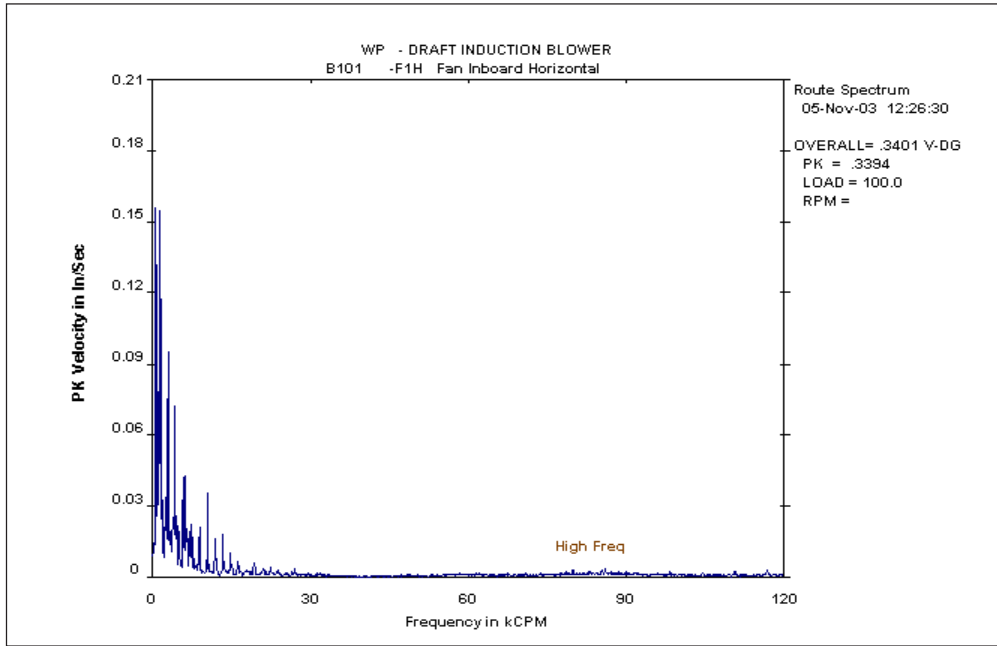
Şekil 2. Tüm Spektrum

Yüksek frekans bölgesinde, zeminde kabarma var. Yüksek frekanslardaki tepecikler, düşük frekanslara göre

göreceli olarak düşük olmasına rağmen, bu bölgeye ait Frekans Parametre bölgesi alarm sınırı geçtiği için, sistem ALARM verdi.

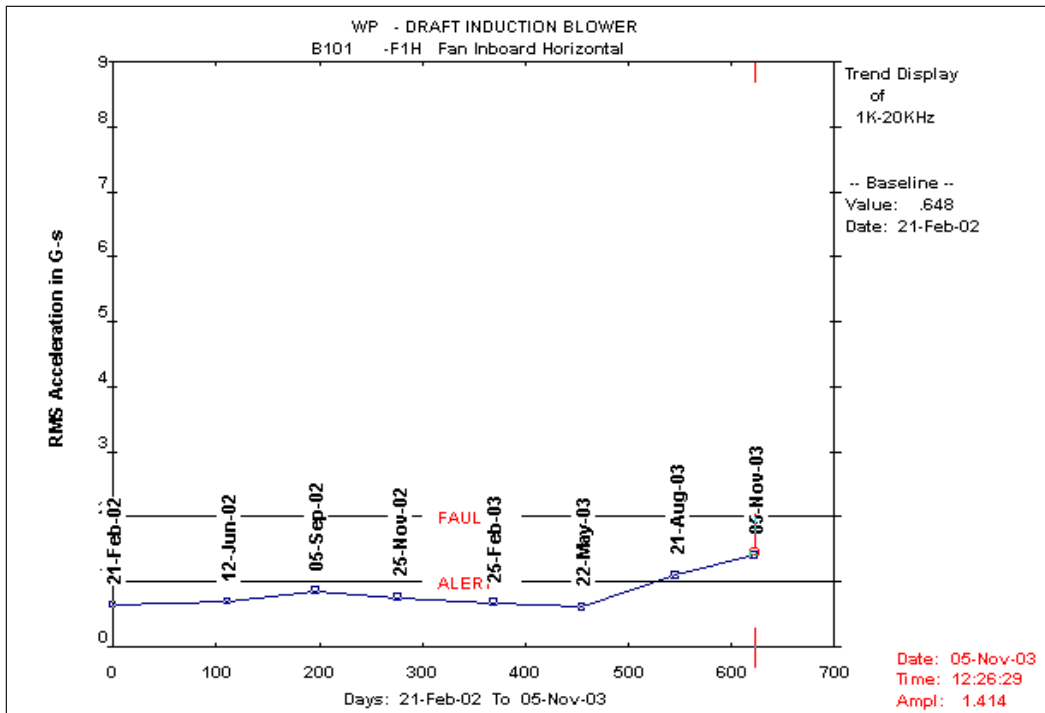
Şekil 3. HFD Frekans Bölgesi Trend Eğrisi

bölgesine ait trend eğrisi, önceki ölçümlere göre bu bölgede yükselme olduğunu ve bu nedenle alarm alındığını belirlemektedir.

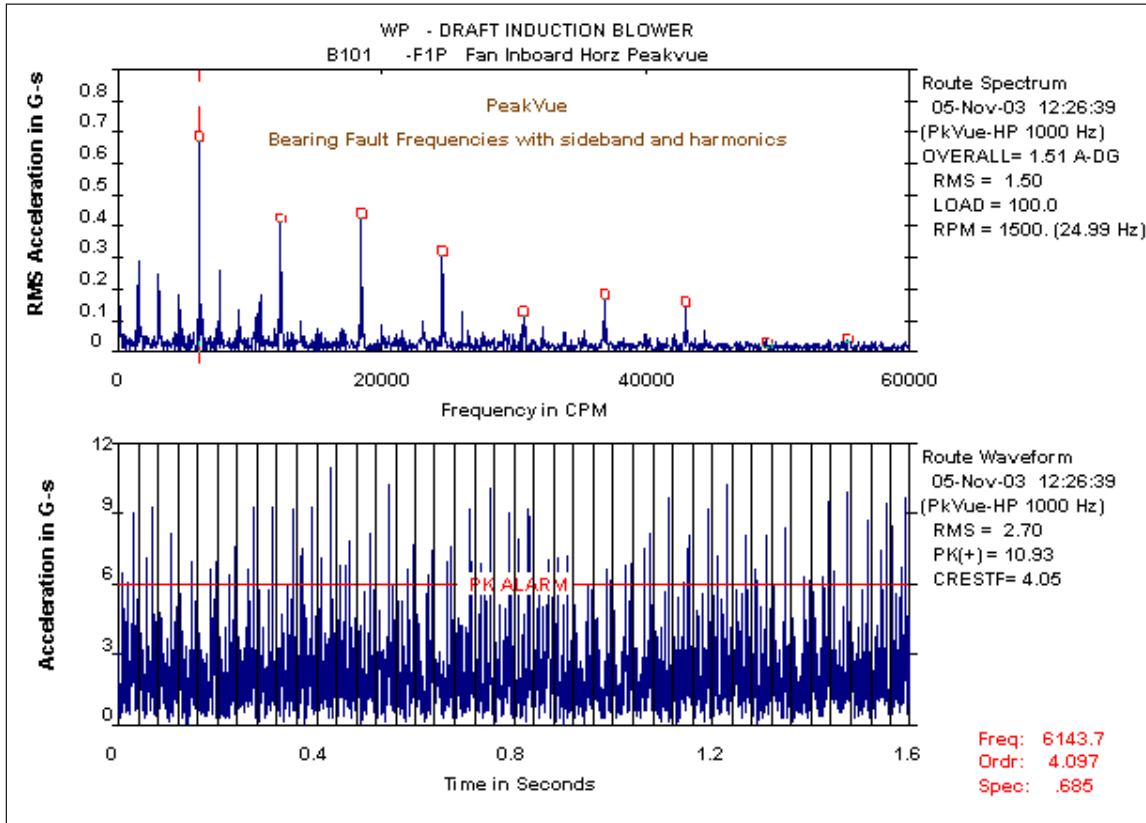
Şekil 4. PeakVue Spektrumu (üstteki) ve PeakVue Dalgaformu (alttaki) Grafikleri.

Dalgaformu, bu belirtiyi çok net göstermekte, kaynağının RULMAN ARIZA Frekansları Harmonikleri ve yan bantları olduğunu belirlemektedir. Oysa, bu rulman arıza işareti, Normal FFT Spektrum grafiğinde, bu netlikte görülemez. (Şekil-1 ve Şekil-2)

PeakVue Dalgaformu grafiğinde 9 G's üzerindeki vuruntular, arızanın önemini işaret etmektedir. Oldukça fazla vuruş görülmektedir. Bunun nedeni rulman arızası nedeni ile yuvarlanmaların ara ara kitlenmesi ve sürtünmenin artmasıdır. Sürtünme

enstantane sinyaller üretmektedir ve PaekVue bunu algılamaktadır.

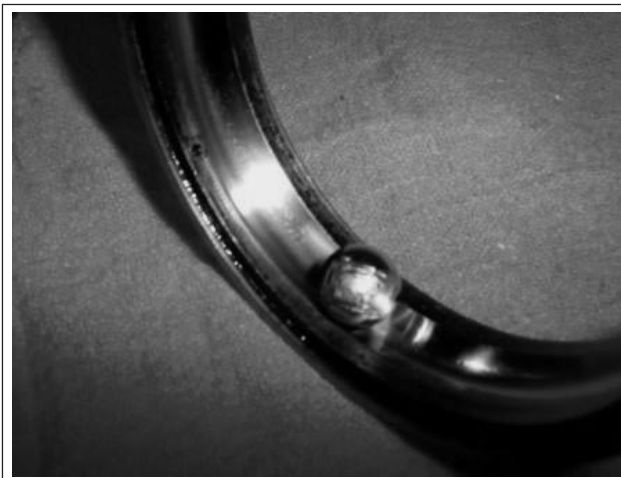
Sökülen Rulman resmi aşağıdadır. Bilyalardan biri oldukça hasarlı olup, yakından bakıldığında Rulman Dış Bileziğindeki bozulma görülebilecektir.
