ZAMANI DONDURUN

A Freeze in Time ¹

ASME yapım sonrası standardı, rafineri bakım ekibini alışılmadık; ama verimli bir bakıma doğru yönlendiriyor.

Jaan Taagepera ve Nathan Tyson²

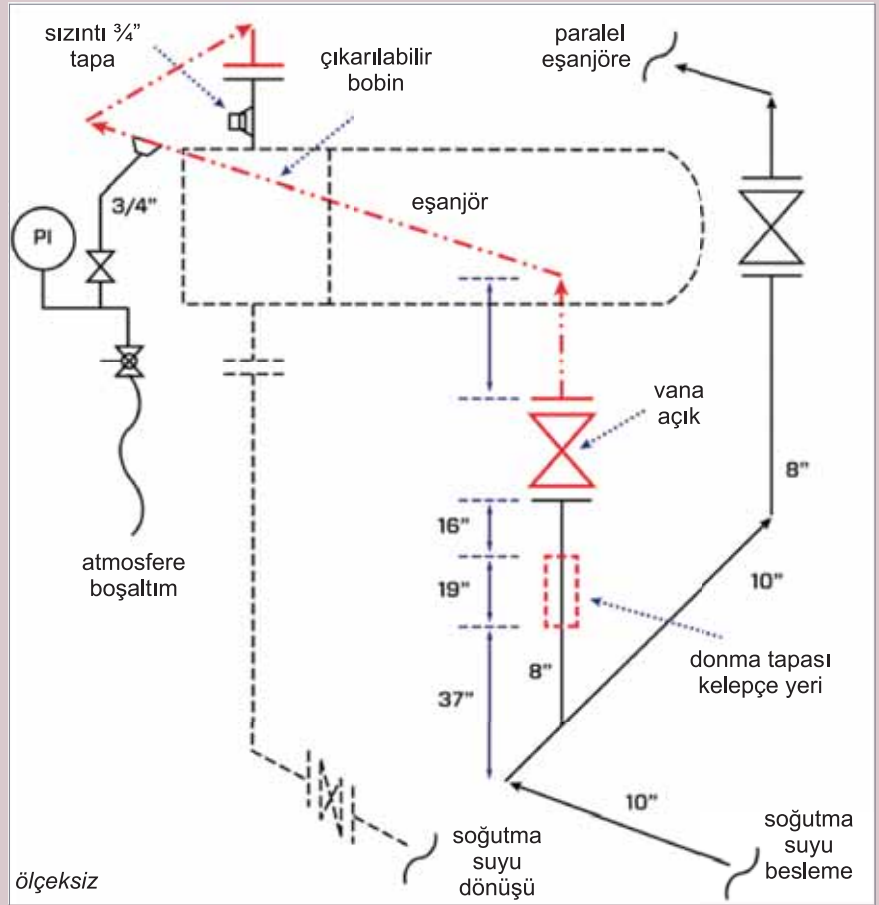
Tesisatın şematik gösterimi ve donma tapası planı: Ultrasonik incelemelere göre boru kalınlığı, çevresel gerilime dayanacak şekilde minimum seviyenin oldukça üzerindedir. Sızıntı yapan bir tapa endişe yaratmaktadır, çünkü küçük miktarlardaki sızıntı bile tapa oluşumunu engelleyebilmektedir.

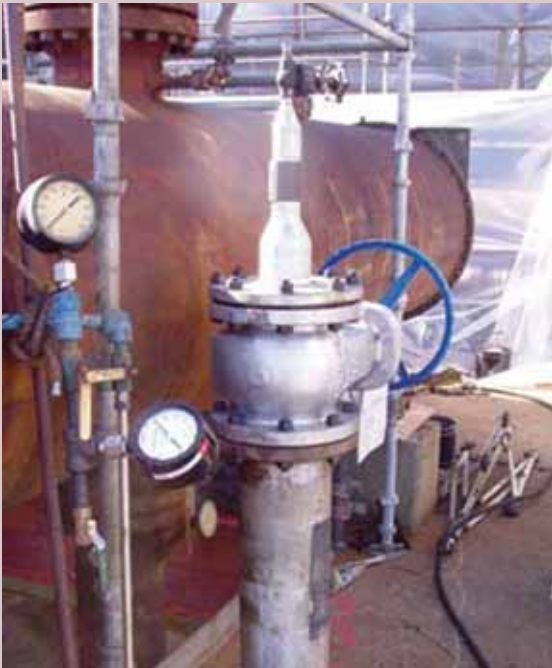
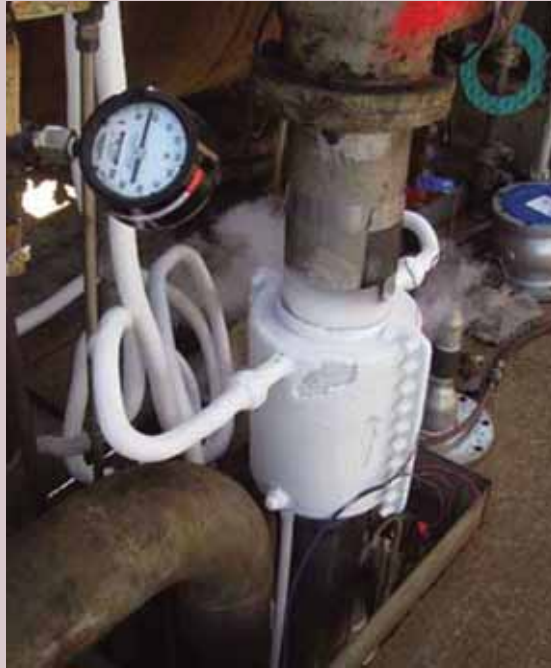
Tesisat kapatıldığında, temizlendiğinde ve bakım işi için hazır hale getirildiğinde operatörler, eşanjörü besleme borularından ayırmak için kullanılan önemli bir vananın tamir edilemeyecek boyutta yıprandığını ve artık kapanamaz bir halde olduğunu tespit etmişlerdir. Demeti ayırma görevi gören bu kritik vana kapatılmadan eşanjörün bakımı yapılamamaktaydı ve tesisat yeniden kullanıma açılmamaktaydı.

Yeni vana (soldaki resim) su destek sistemi tamamen kapatılmadan monte edilmiştir. Tamir yapılan kısım, bozuk vananın birkaç inç üzerine monte edilen bir kaplama içerisine donmuş sıvı nitrojen yaymak yoluyla izole edilmiştir. Burada amaç bir donmuş su barajı oluşturmaktır.

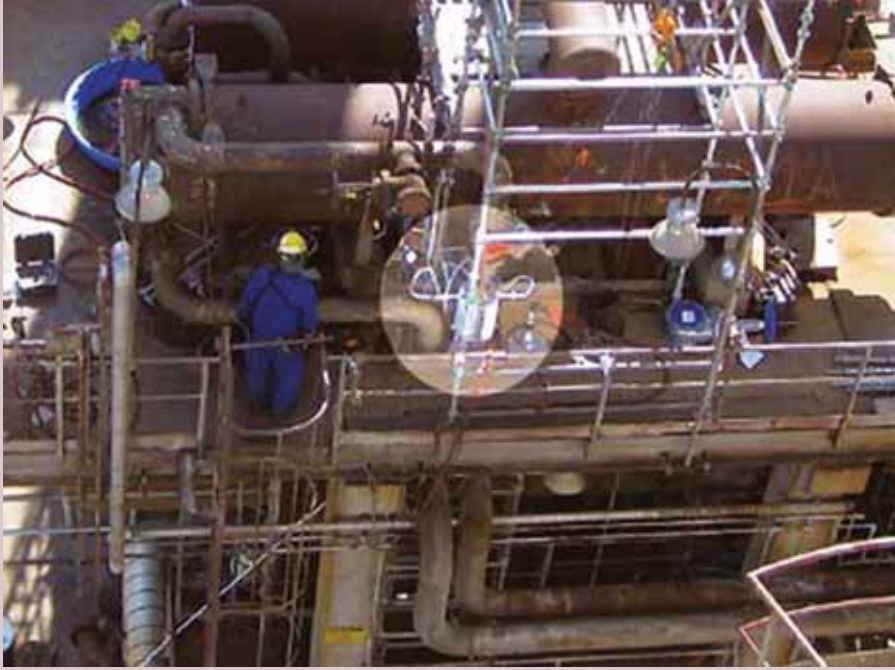
Tesisin tamir yapılan yerinden bir görünüşü
