ARIZA YAKALAMA ÖRNEKLERİ

Semih ATABEY
ERDEMİR

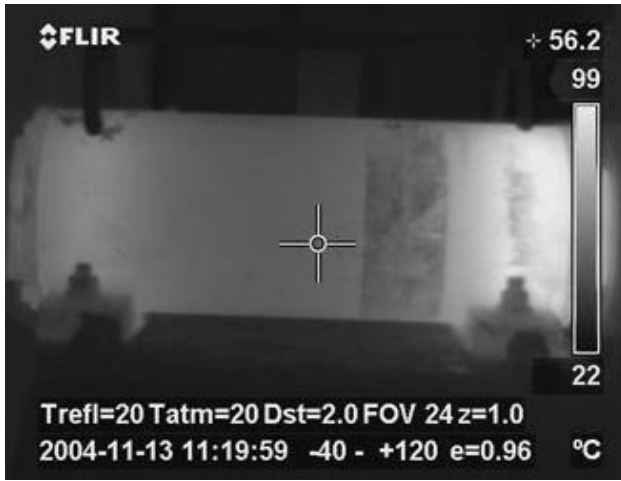
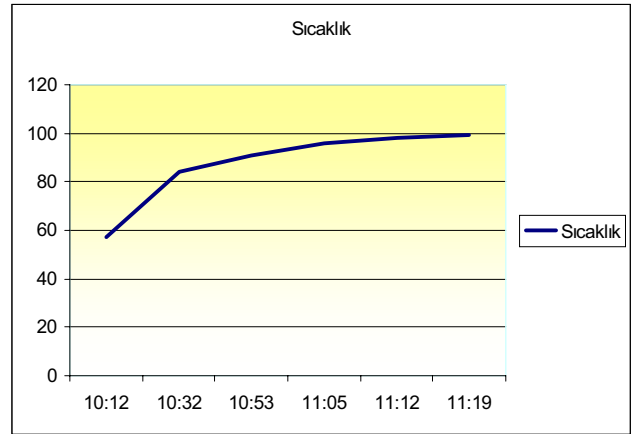
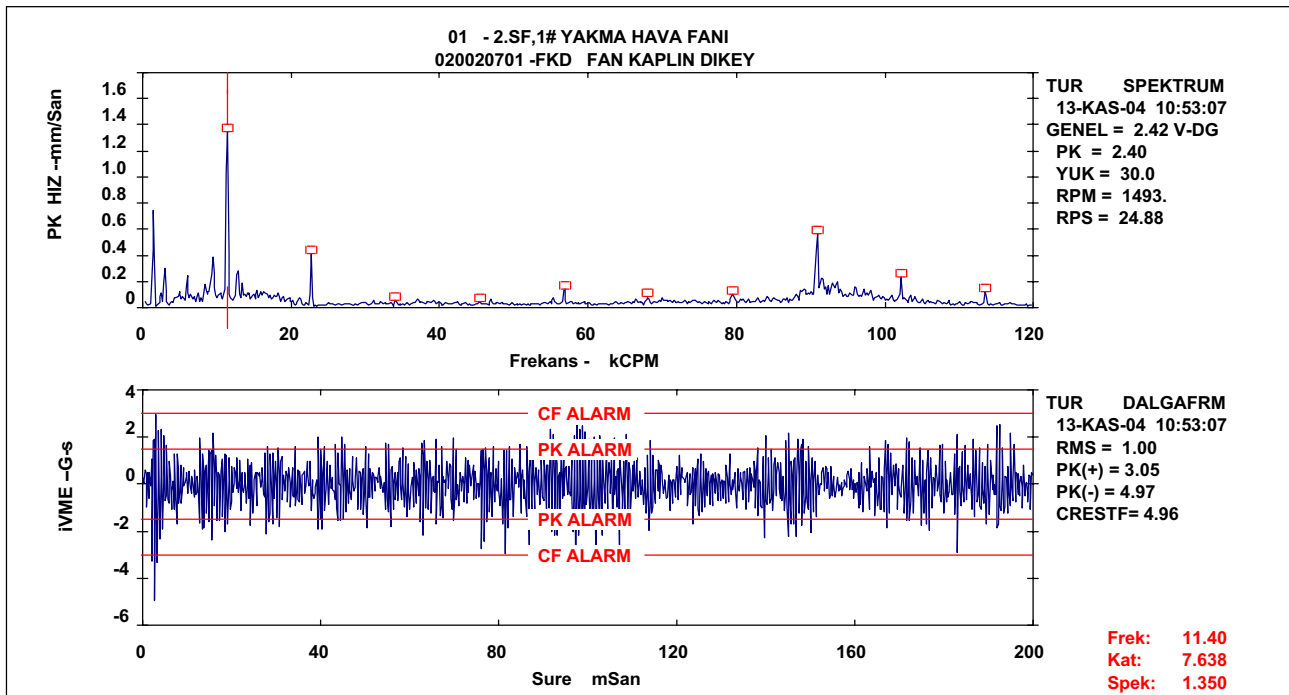
Aşağıdaki grafiklerde Fırın hava yakma fanlarından yatak değişimi sonrasında alınmış vibrasyon değerleri yer almaktadır. Eski boru yataklardan Doğu taraf rulmanının fazla sıkı olduğuna karar verilip fan tekrar sökülmüştür. Rulman değiştirilerek sorun giderilmiştir. Rulmanda

fiziksel hasar oluşmamıştır. Rulman çalışma boşluğunda ya da çıkan rulmana göre bir durum olabilirdi. Aslında vibrasyon genlikleri normal gözükmesine rağmen yüksek frekanstaki kabarmalar rulmana bakmamız gerektiğini göstermektedir.
