## MEKİK KAZASI

**Derleyen : Utku DİNÇER**

*Araştırma Görevlisi, ODTÜ Havacılık ve Uzay Müh. Bölümü*

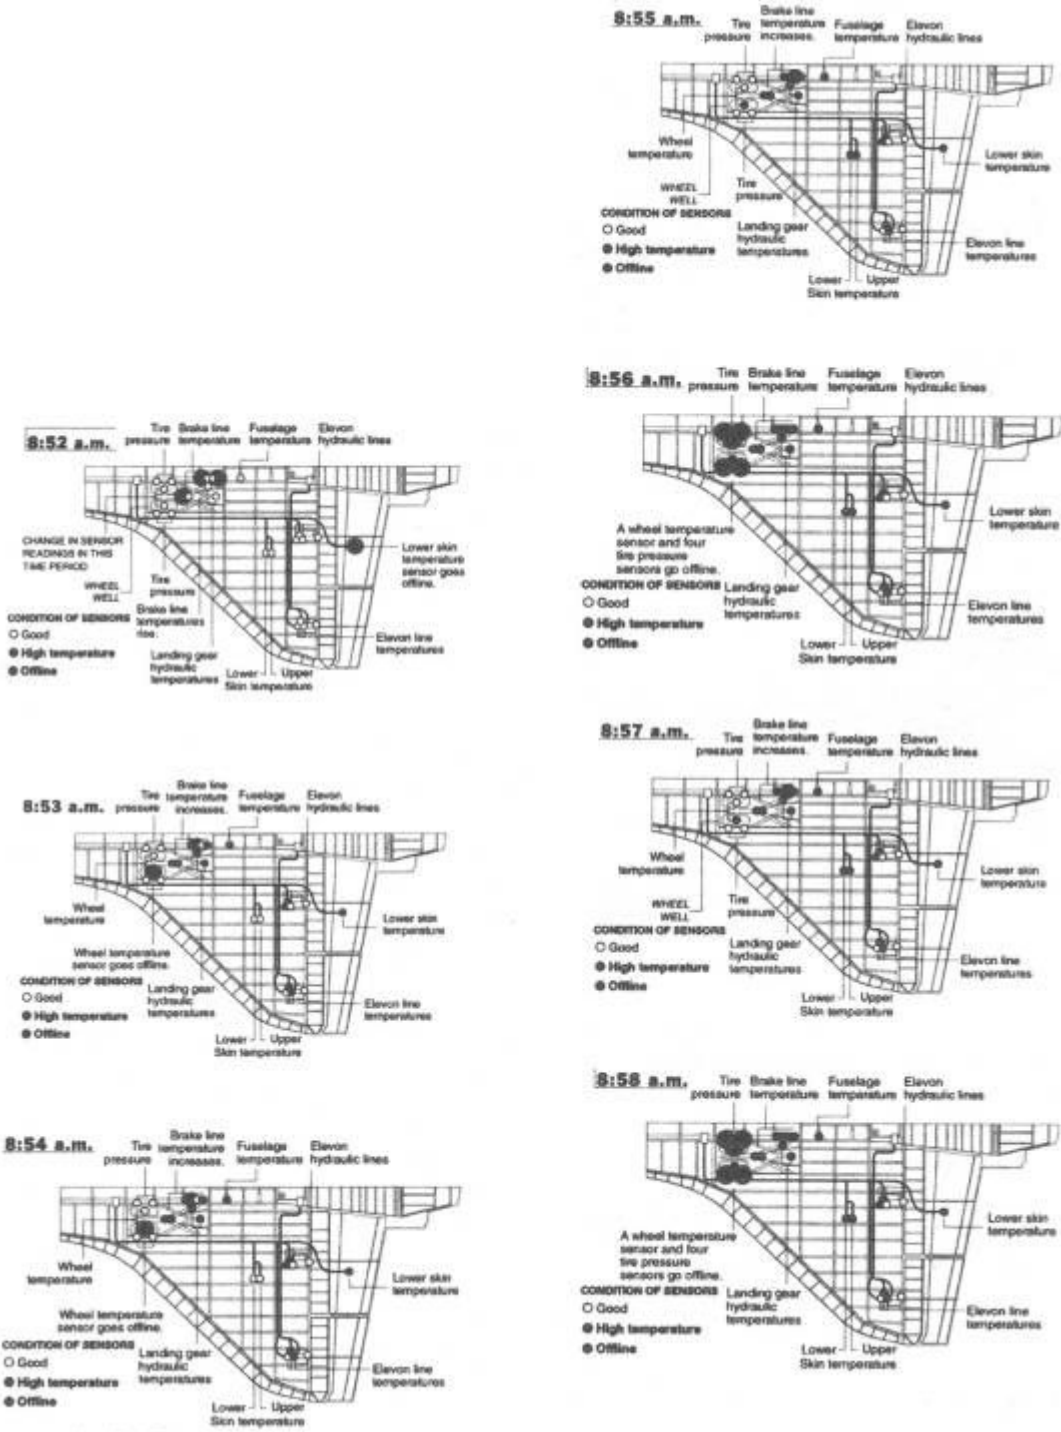
1 8:53 a.m. EST (1353 GMT), *Kaliforniya* üzeri, tam bu sırada sol kanatta iniş takımı yuvasında üç sensor ani ve dikkat çekici bir şekilde yükseldi. Bu başlayacak olan ısı kaynaklı problemler dizisinin başlangıcıydı. Görgü tanıklarının mekikten kopan parçalara ait ilk gözlemleri

2 8:54 a.m. EST (1354 GMT), *Nevada* üzeri, Sol kanadın üst yüzey ısı sensörü ani bir yükselme kaydetti. Buna karşın sağ kanattaki ısı olması gerektiği değerlerdeydi. Sonradan yapılan analizlerde bu sırada sol kanat hasarlandığı görüldüğü saptandı.

8:56 a.m. EST (1356 GMT), *Arizona* üzeri, Sol iniş takımı yuvasında bulunan sensör sinyalleri kesildi. Yer control merkezi sinyallerin kaybolmasıyla ilgili olarak *Colombia*'yı uyardı, mürettebat bunun farkına vardı fakat önemli bir problem olarak görülmedi..

3 8:58 a.m. EST (1358 GMT), *New Mexico* üzeri, Aracın uçuş bilgisayarı sol kanatta aşırı sürüklenme uyarısıyla birlikte manevra roketleri ve flapları kullanarak düzeltici manevralara

başladı. Sol kanatta artan sürüklenme nedeniyle Colombia'nın iniş yörüngesinin dışına çıkmaya başladığı görüldü. Sol kanat basınç ve sıcaklık ölçen iniş takımı sensörleri sustu.

4 8:59 a.m. EST (1359 GMT), Texas'a giriş, Sol kanattaki flaplar halen artmakta olan sürüklemenin mekiğin dengesini bozmasına engel olmaya çalışıyordu. Ardından son bağlantı ve sinyaller kayboldu. Hemen ardından ana alarm devreye girdi. Alarmin ardından son saniyelerde pilotun kumandayı otopilottan almış olduğuna dair işaretler var.

Colombia yaklaşık 9:00:02 a.m. EST (13:59:51 GMT) zamanında parçalandı. Teksas üzerinde Forth Worth yakınlarında, 63 kilometre yükseklikteydi.

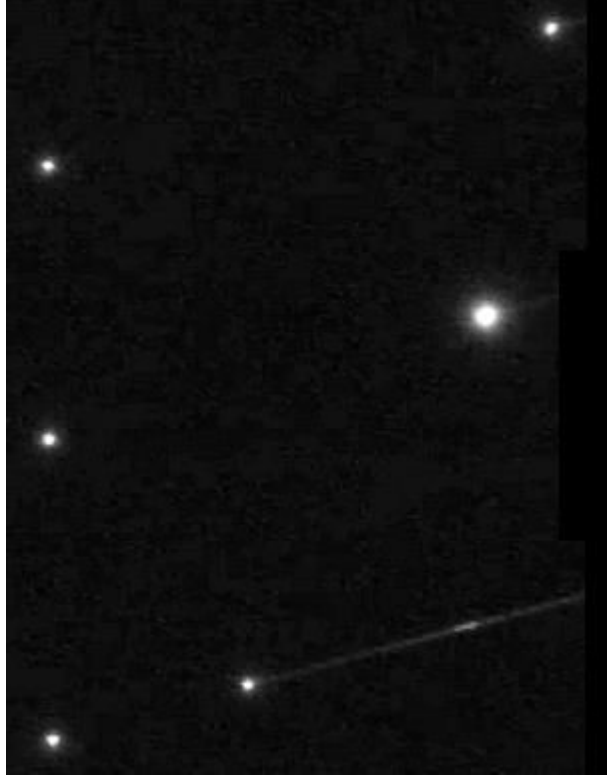
Olay günü sabahında, uzay mekiğinin inişini gözlemlemek isteyenlerden biri olan Nevadalı amatör astronom Jay Lawson, yukarıda birkaç karesi görünen bir video kaydetti. Gözlemi için ''Mekiğin süzülüşünü izlerken bir problem gözüküyordu. Bir dolunaydan küçük fakat bir yıldızdan büyük bir uydudan hızlı ama bir meteordan yavaş olduğunu arkasında uzun bir iz bıraktığını gördüm.''

diyordu. Aşağıdaki karelerin sol alt köşesindeki parlak cisim Venüs gezegenidir. Sağ üst köşeden Venüs gezegeni doğrultusunda ilerleyen ise dönüş yolunda atmosfere girmekte olan uzay mekiği Colombia'dır.

Fakat Jay lawson çekimini yaparken bir tuhafılık farkettiler, hemen ardından kaydettiği görüntüyü izlediğinde ikinci karede de görülen Colombia'da bir parlamanın meydana geldiğini ve üçüncü karede de görüldüğü gibi ardında bir şeyler bıraktığını farkettiler. Mekiğin parçalanışından 5 dakika kadar önce yapılan bu çekim diğerleri gibi NASA'ya gönderildi. NASA sözcüsü Phil West yetkililerin görüntülerle ilgilendiğini ve sonradan uzmanların bunu inceleyeceğini belirtti.

NASA'nın kaza için yayınladığı olaylar dizisine göre parlama olayı sol kanattaki ısı sensörlerinin tam da hızlı bir yükselme kaydettikleri ana karşılık geliyordu. Bu sırada Colombia'nın ikinci karede görülen karesinde parlak bir ışık görülmüyordu. Ayrıca en alt karede parlamadan sonra yol üzerinde kalan parlak iz Colombia'dan bazı parçaların kopmuş olabileceğini düşündürüyordu.

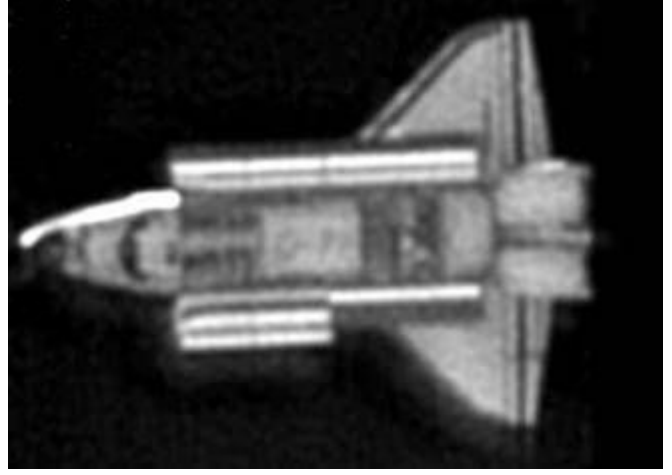
Yeterince detaylı olmamasına rağmen aşağıdaki fotoğraf New Mexico üzerinde Starfire Optical Range personelinden biri tarafından ev teleskopuyla kaydedilirken Colombia'nın parçalanmasına bir dakikadan az bir süre kalmıştı. Kanatlardaki simetrinin kaybolduğu açıkça görülebilmektedir. Bu anlarda sol kanadın sensörleri birer birer devreden çıkarken mekiğin sol kanadının hücüm kenarında ciddi bir hasar olması gerektiği sol kanadın hücüm kenarından başlayan bir simetri bozukluğundan görülebiliyor. Arkasındaki duman hüzmeleri de(belki kopan parçacıklardan da oluşuyor) oldukça belirgindi.

Sol kanattaki oluşan hasarın yol açtığı şekil bozukluğu muhtemelen buradaki sürüklemeyi artırıyor kaldırma kuvvetini azaltıyordu. Sağ sol kanattaki kuvvetler sonucu oluşan asimetrik yükler aracın doğrultusunu bozmaya çalışıyordu.

Soldaki resimde de görüldüğü gibi kuvvetler mekiği sola yatırmaya(roll), doğrultu olarak da sola döndürmeye(yaw) çalışıyor. Devamlı devrede olan uçuş bilgisayarları aracı dengede tutabilmek için kontrol yüzeyleri ve manevra roketlerini kullanıyordu. Fotoğrafa dikkatli bakıldığında bu durum yüzünden aracın hareket yönüyle uçuş doğrultusu arasında bir açı olduğu görülebilir. Arka izi her zaman uçuş doğrultusunda olacağından mekiğin sol tarafa yatık durumda ve mekik doğrultusu ile uçuş doğrultusunun, sol kanat geride kalacak şekilde farklı olduğu görülüyor ki bu şartlar altında beklenen de buydu.

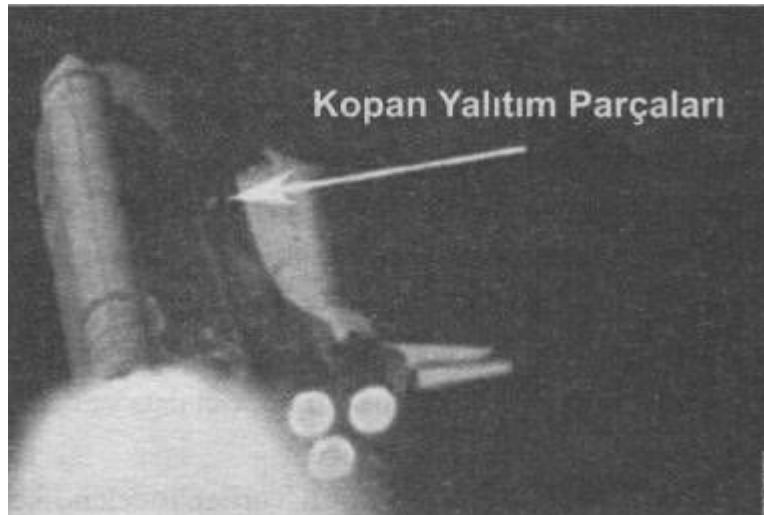
Aşağıdaki fotoğrafta Colombia'nın dünya yörüngesindeyken dönüşüne bir kaç gün kala Havai'de adalarında bulunan Amerikan Hava Kuvvetlerine ait teleskoplarca çekilen fotoğraflarından birisi görülmektedir.

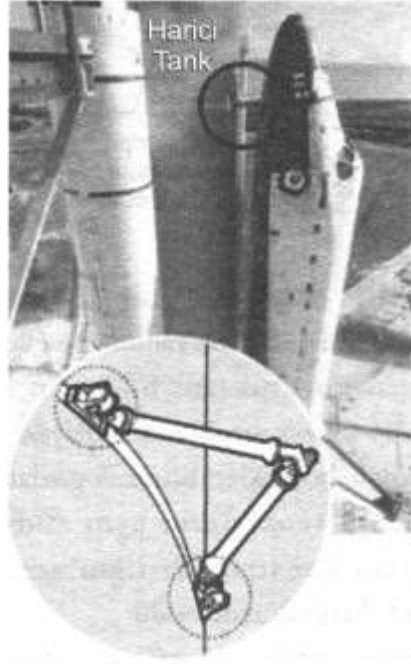
İncelemenin ilk günlerinde kazanın tetikleyicisi olarak sol kanada kalkışın 81. saniyesinde ana yakıt tankından koparak çarpan parçaların neden olabileceği üzerinde durulmuştu. Fakat mekik program yöneticisi Dittimore başta olmak üzere kullanılan kaplama malzemesinin kanadın hucüm kenarında bulunan yalıtım malzemelerine (RCC) hasar verebilecek dayanımda olmadığı iddia edildi buradaki

hasarın ne kadar olabileceği tek başına mekiğin kaybına yol açıp açamayacağı konularında deneysel, nümerik ve analizler yapılmakta, tartışmalar sürmektedir.

Bu çarpmayı problemlerin başlangıç noktası olarak alan teoriye göre ana yakıt tankından kopan yalıtım malzemesinin kendisiyle birlikte bir metal parça ya da buz parçasıyla kaynaşmış olarak kanada çarpma olasılığı tehlikeli olabilecek bir hasar yaratabilirdi.

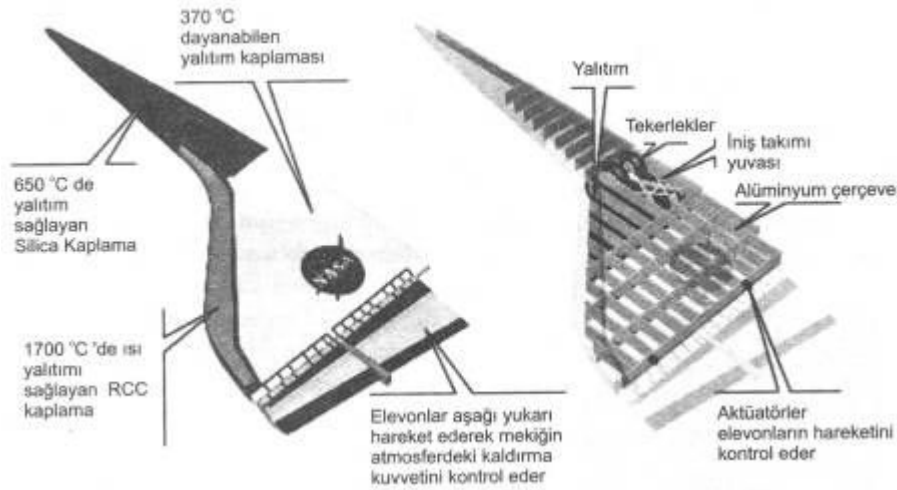
1988'de beş kişilik mürettebatıyla Atlantis'le yapılan görev sırasındaki astronotlardan Mike Mullane o anı anlatırken, "kalkışta yüzlerce seramik karonun, ana tankın uç kısımlarından fırlayan yalıtım malzemelerinin çarpmasıyla zedelendiğini ama yeryüzüne sağ salim inebildiklerini" hatırlattı. Aşağıdaki şekilde Colombia'nın sol kanadının çarpma bölgesi görülmektedir.

Eldeki en çarpıcı bulgular mekiğin son dakikalarındaki sol kanat ve iniş takımındaki olağan dışı sıcaklık artışları, sensörlerin bozulması ve sol kanattaki sürtünme artışından kaynaklanan bozucu asimetric kuvvetlerdi. Kaza inceleme kurulu özellikle atmosfere giriş sırasında sıcak gazlarla (plazma) çevrelenen mekiğin sol kanadına bir yerinden giren bu sıcak gazların iniş takımı boşluğunda birikmesi sonucu böyle bir sıcaklığın oluşması olasılığı üzerinde durdular.

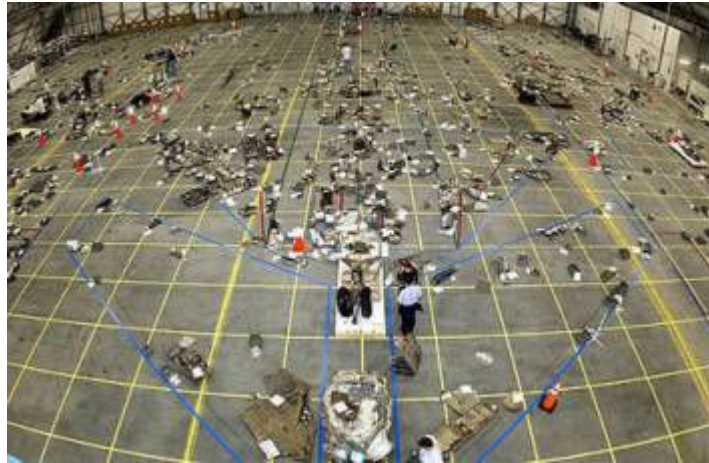
Halen en çok kabul gören teoriye göre Colombia'nın Kaliforniya açıklarında yoğun atmosfere girmeye başlamasıyla birlikte özellikle sol kanatta aşırı ısı oluştu. Kalkışta zedelene sol kanat hucüm kenarından ya da sol kanadın türbülansa erken girmiş olması nedeniyle bazı ısı koruyucu kaplamalarda meydana gelen büzülmeyle (Normalde genleşme toleransı olarak 0.25 mm. bırakılır.) mekiği çevreleyen plazma sıcak gazlar sahip oldukları basıncında etkisiyle buralardan kendine yol bularak kanadın içindeki boşluklara sızdı ve özellikle sol iniş takımı boşluğunda kendine yer buldu. Önce buradaki alüminyum yapıda yer yer erimelere neden oldu ve sensör ve kablo bağlantılarını bozdu. Bütün bu etkiler kanadın yüzeyini bozacak kadar ilerledi bu arada sol iniş takımına ait lastiklerde patlama olmuş olabilir. Sol kanatta oluşan şekil bozukluğu buradaki kuvvetlerin de değişmesine neden oldu. Oluşan asimetrik yükler gittikçe büyüdü ve aracın roket ve kumandalarıyla telafi edemeyeceği bir değere gelince araç doğrultusunu bir daha düzelmek üzere kaybetti ve dönmeye başladı. Saniyeler içinde meydana gelen patlamayla artan parçalar halinde dağıldı.
