BİNALARDA PENCERE-DUVAR ARASINDAKİ DERZ / MONTAJ BOŞLUĞUNDAN ENERJİ KAYBI

Celalittin KIRBAŞ

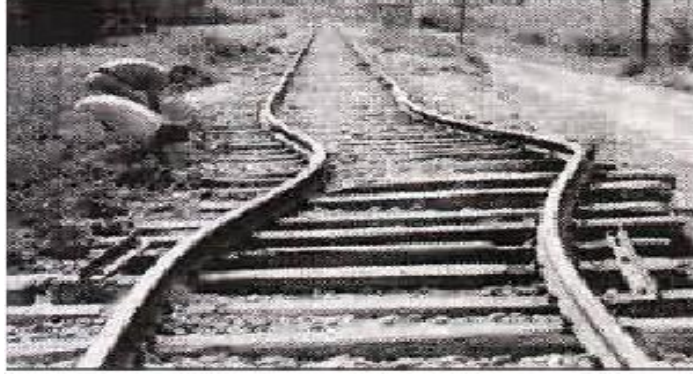
Resim 3. Yanlış Montajın Sebep Olduğu Malzeme Termal Genleşmesi [3]

Temel fizik kuralına göre, termal genleşme özelliğindeki malzemelerin fizik ve mühendislik kurallarına aykırı biçimde aralarında uzama boşluğu bırakılmaksızın tespit edilmeleri demek; termal genleşmeyi fizik kurallarına aykırı biçimde engellemeye çalışmak demektir. Halbuki temel mühendislik anlayışına

göre, ısı uzamanın önlenemeyeceğinin kabul edilerek serbestçe kontrollü gerçekleşmesine izin verip, olumsuz sonuçlarının önüne geçmek mühendislik bilimin gereğidir. Tıpkı termostat ve termometrelerin aynı prensibe göre çalışıp, sonucundan faydalanmak gibi. Güncel örnek verilirse; tren raylarının montajında, ısı uzama fizik kuralı gözetilerek, Resim.3'de örneği görülen istenmeyen sonuç meydana gelmemesi için malzeme uzama miktarları hesap edilip iki uç arasında uzama boşluğu kalacak şekilde döşendiği bilinmektedir.

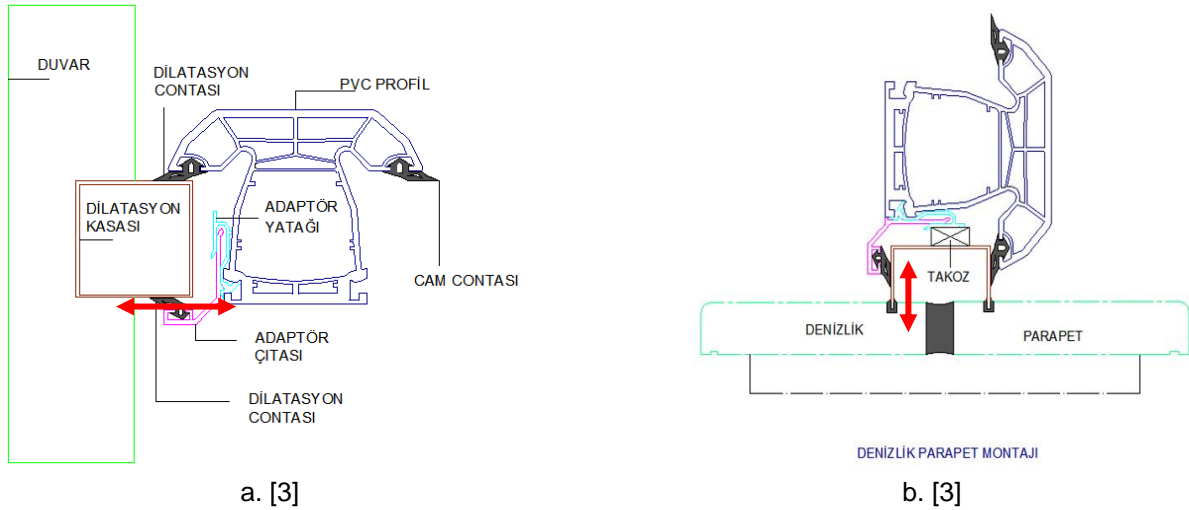
\longleftrightarrow Serbest ısı genleşme aralığı ve kuvvet hareket yönü
Şekil 2. Vidasız montaj metod bileşenleri.
