# JEOTERMAL BÖLGESEL ISITMA SİSTEMLERİNİN ENERJİ ANALİZLERİNDE TESİSAT HATALARI NEDENİYLE YAŞANAN DEBİ ÖLÇÜM SORUNLARI

Tuğrul AKYOL  
Asiye ASLAN  
Bedri YÜKSEL

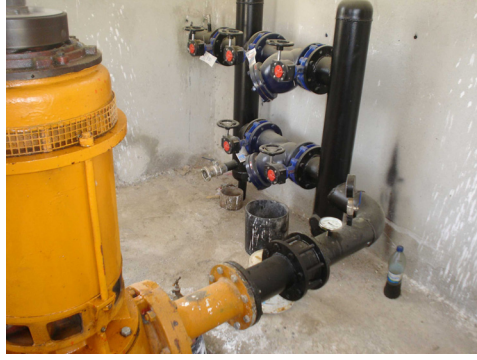
Şekil 4. Edremit JBIS'de Debi Ölçümü İçin Uygun Olmayan EDJ-4 Kuyu Tesisatı.

İlimizde bulunan JBIS'lerin hemen hemen tümünde ortak olarak görülen debi ölçüm sorunları, büyük ölçüde tesisatlardaki yetersizliklerden kaynaklanmaktadır. Özellikle jeotermal kuyu debilerinin ölçülmeye çalışıldığı kuyu başı tesisatlarının birçoğunda, ultrasonik akış ölçerlerin monte edilebileceği düz boru parçası bulunmamaktadır (Şekil 4,5,6 ve 7).

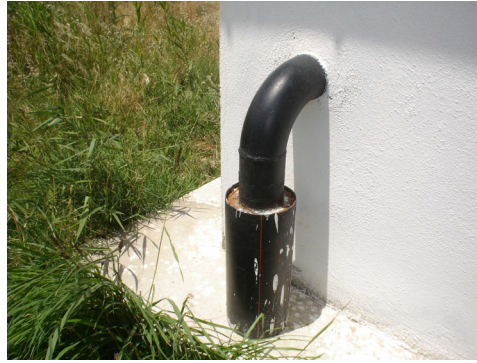
Şekil 5. Edremit JBIS EDJ-4 Kuyu Binası Dışında Ölçüme Elverişsiz Boru Parçası.

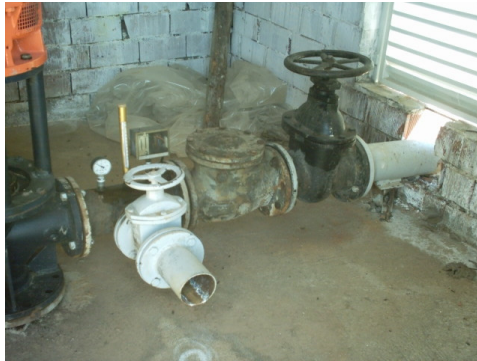
Şekil 6. Gönen JBIS'de Debi Ölçümlerine Elverişsiz Bir Kuyu Başı Tesisatı.

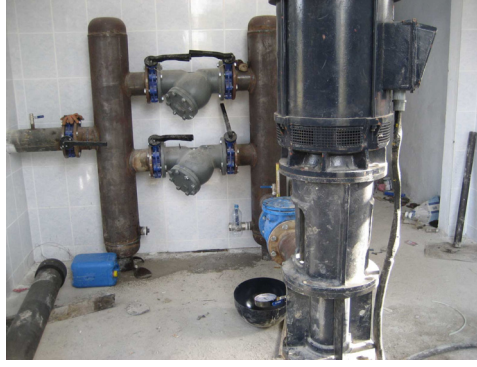
**Şekil 7.** Edremit JBIS'de Debi Ölçümlerine Elverişsiz EDJ-7 Kuyu Tesisatı.

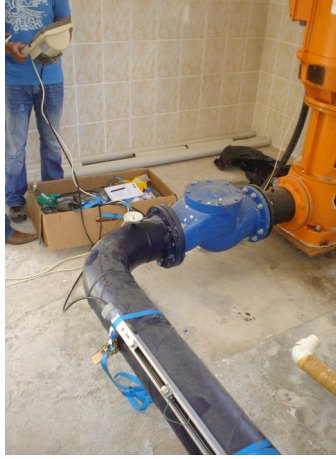
**Şekil 8.** Edremit JBIS'de Bulunan EDJ-2 Kuyu Başı Tesisatında Ultrasonik Debi Ölçüm Çalışması.

Bazı kuyu başı tesisatlarında ise akış ölçerin monte edilebileceği uygun boru parçaları mevcut olmakla birlikte, bu parçaların pompa ya da vana gibi akış profilini etkileyen tesisat elemanlarına çok yakın olması ultrasonik akış ölçümlerini olumsuz yönde etkilemiştir (Şekil 8).

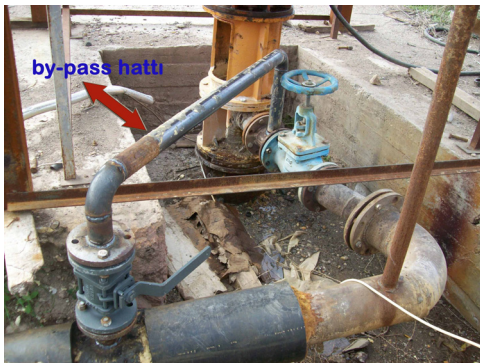
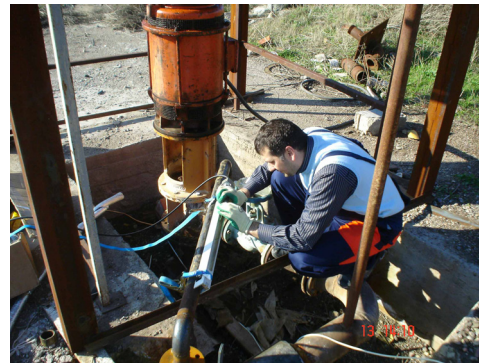
**Şekil 9.** Bigadiç JBIS'de Bulunan HK-6 Kuyu Başı Tesisatına Yapılan By-Pass Hattı ve Bu Hat Üzerinde Ultrasonik Debi Ölçüm Çalışması.

Bu tür durumların çözümüne ilişkin örnek bir çalışma Bigadiç JBIS'de bulunan HK-6 Nolu kuyu için verilmiştir. Bigadiç JBIS'yi besleyen 3 kuyudan biri olan düşük sıcaklıklı (58°C) kuyuda, diğer birçok kuyuda olduğu gibi, karşılaşılan en önemli sorun kuyudan çıkan jeotermal akışkanın, üzerlerinde vana ve bağlantı parçaları bulunan oldukça kısa ve kıvrımlı borularla ana hatta aktarılıyor olmasıdır. Bu nedenle kuyu başı tesisatı, DN50'lik boru parçasıyla by-pass edilmek suretiyle debi ölçümü için yeterli uzunlukta düz boru parçası oluşturulmuştur (Şekil 9).

Bu düzenleme neticesinde ultrasonik akış ölçer ile güçlü sinyal değerleri elde edilerek debi ölçümü gerçekleştirilmiştir. Frekans konvertörlü kuyu pompası 26, 28 ve 30 Hz frekanslarda çalıştırılarak her bir çalışma şartında elde edilen debi değerleri kaydedilmiştir.

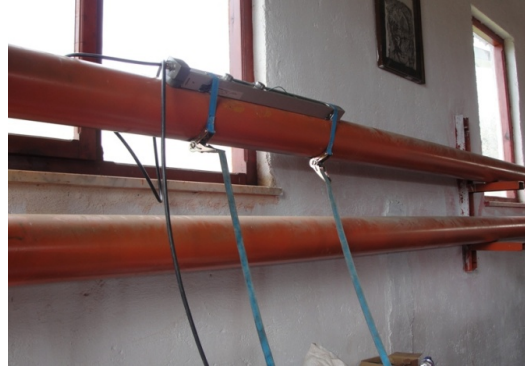
**Şekil 10.** Güre JBIS Isı Merkezinde Kuyu Debileri Ölçüm Çalışmaları.

Kuyu başı tesisatlarının ultrasonik debi ölçümüne izin vermediği bazı durumlarda ise kuyu debileri, ısı merkezlerinde, tüm kuyu debilerinin birleştiği uygun borular üzerinde ölçülmüştür. Bu çözüme ilişkin örnek bir çalışma Güre JBIS için verilmiştir. Güre JBIS, Güre-2, Güre-3 ve MTA isimli 3 kuyu tarafından beslenmekte olup bu kuyulara ait kuyu başı tesisatları debi ölçümü için uygun değildir. Yapılan çalışmalar neticesinde, sistemi besleyen her bir kuyu ayrı ayrı çalıştırılarak her bir kuyuya ait debi değeri elde edilmiştir. Bununla birlikte, sistemi besleyen 3 kuyunun aynı anda çalıştırılması sonucunda elde edilen toplam üretim debisi, tek tek bulunan kuyu debilerinin toplamıyla karşılaştırılmıştır (Şekil 10).

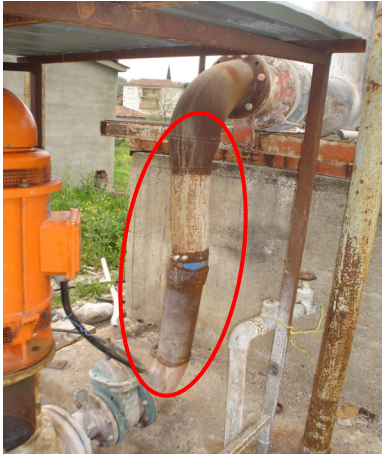
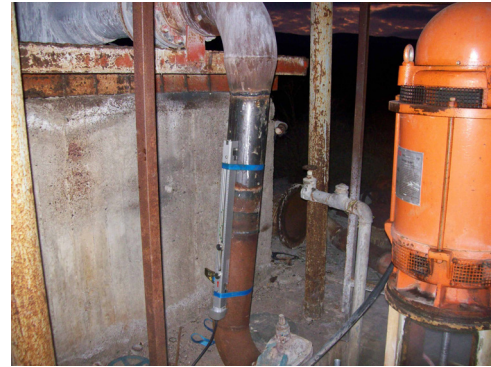
**Şekil 11.** Bigadiç JBIS'de Bulunan HK-2 Kuyusunda Debi Ölçümü İçin Belirlenen Düşey Borunun Önceki (Solda) ve Sonraki (Sağda) Görünümü.

Kuyu başı tesisatlarında karşılaşılan bir diğer sorun, kuyulardan çıkan jeotermal akışkanı ileten borulardaki bükümler, boru eklemeleri veya bu borulardaki çarpıklıklardan kaynaklanmaktadır. Bu tür durumlarda genellikle çarpık boru parçasının değiştirilmesi yoluna gidilmiştir (Şekil 11).

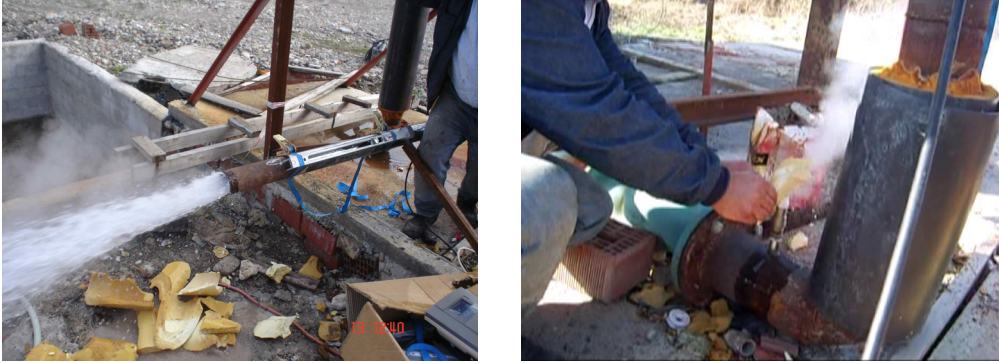
**Şekil 12.** Bigadiç JBIS'de Bulunan HK-8 Kuyusundan Elde Edilen Jeotermal Akışkanda Görülen Yoğun Buhar.

Akışkan sıcaklıklarının nispeten yüksek olduğu kuyularda, Bigadiç JBIS'de bulunan HK-2 (98,7°C) ve HK-8 (93,9°C) kuyularında olduğu gibi, yaşanan temel sorun, jeotermal akışkanın yüksek oranda buhar ihtiva etmesidir (Şekil 12). Yüksek sıcaklıktaki bu tür kuyulardaki ultrasonik debi ölçümlerinin, çift fazlı akıştan dolayı, sağlıklı olmadığı görülmüştür. Bu gibi kuyulardaki debi ölçümlerinin kuyu

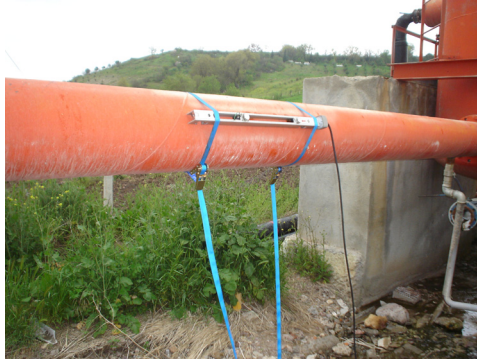
**Şekil 13.** Bigadiç JBIS'de Gaz Seperatöründen Sonraki Bir Noktada Ultrasonik Debi Ölçüm Çalışması.

Yüksek akışkan sıcaklıkları nedeniyle büyük oranlarda gaz fazında oluşum içeren Bigadiç JBIS'de bulunan HK-2 ve HK-8 nolu kuyulara ait debi değerleri, ultrasonik akış ölçerin gaz seperatöründen sonraki noktalara yerleştirilmesi ile aşılmaya çalışılmıştır (Şekil 13).

Ancak yoğun gaz oluşumu içermeyen bu nokta üzerinde de debi ölçümü gerçekleştirilememiştir. Yapılan incelemeler sonucunda burada bulunan boru hatlarının iç yüzeylerinde kabuklaşma olduğu, bunun da ultrasonik akış ölçerin ürettiği ses dalgalarını etkilediği tespit edilmiştir. Bigadiç JBIS gaz seperatörü tahliye hattından çıkarılan kabuk parçalarına ait örnekler Şekil 14'de verilmiştir.

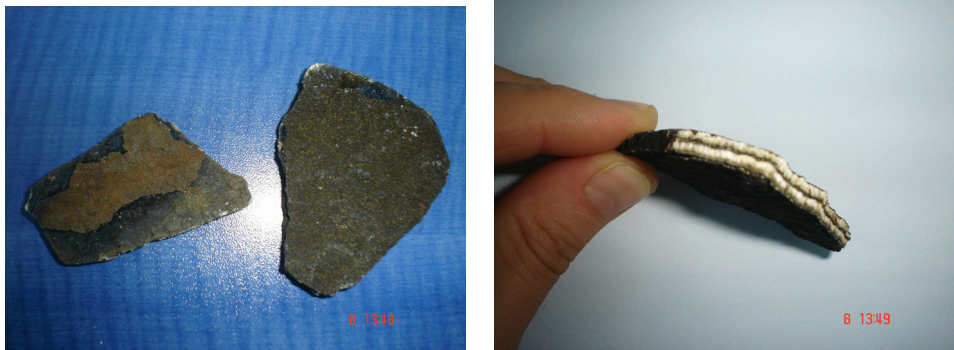
**Şekil 14** Ana Gaz Seperatörü Tahliye Hattından Alınan Kabuk Örnekleri.

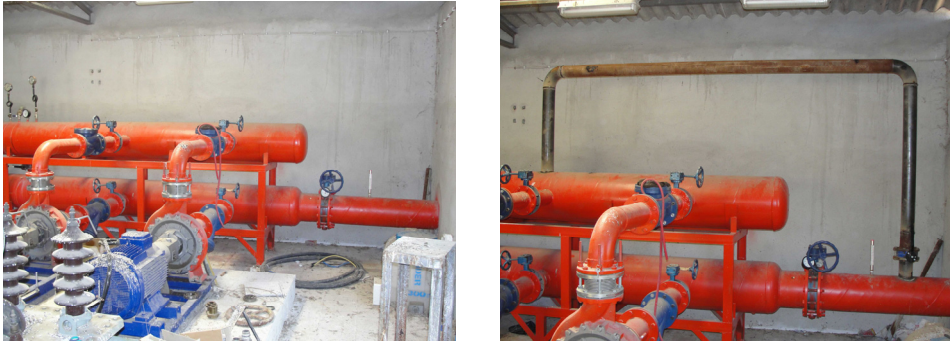
Şekil 16. Hisarköy Pompalama İstasyonunun Önceki ve Sonraki (DN100 By-Pass Hattı Montajından Sonraki) Görünümü.

Boru içi kabuklaşma belirtilerinin görüldüğü bu bölümdeki debi ölçümleri, boru sistemi üzerinde uygun görülen bir yere by-pass hattı (DN100) yapılmak suretiyle gerçekleştirilmiştir (Şekil 16).

Burada yapılan çalışmalarda ayrıca, DN100'lük by-pass hattının yanına DN150'lik yeni bir by-pass hattı oluşturulmuş ve bu hatta monte edilen DN150'lik manyetik akış ölçer ile Bigadiç JBIS'nin üretim kuyularına ait toplam debi sürekli olarak ölçülmeye başlanmıştır. Manyetik akış ölçerine bağlı olduğu DN150'lik by-pass hattı, üzerinde ultrasonik akış ölçer ile ölçüm yapılmasına imkan verecek şekilde düzenlenerek aynı hat üzerinde her iki akış ölçer ile ölçüm yapılabilmesi sağlanmıştır. Böylece her iki akış ölçerine ait ölçüm sonuçları karşılaştırılabilmektedir.

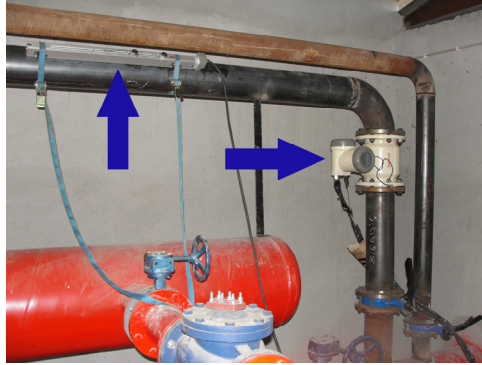
Şekil 17. By-Pass Hattı Üzerine Yerleştirilen Ultrasonik ve Manyetik Akış Ölçerler.

DN150'lik by-pass hattında manyetik ve ultrasonik akış ölçerler ile aynı anda yapılan ölçümlerde, hattın düşey bölümüne manyetik akış ölçer, yatay bölümüne ise ultrasonik akış ölçer monte edilmiştir
