YÜRÜYEN MERDİVEN SEKTÖRÜNDE ÇELİK KONSTRÜKSİYON İMALATINA FARKLI BİR YAKLAŞIM

Koray KALAY
Löher Asansör ve Y.Merdiven San. Tic. A.Ş.
koraykalay@loher.com.tr

**NAZILLI BELEDİYESİ KATLI OTOYERİ ve
PAZARYERİ BİNASI YÜRÜYEN MERDİVEN ÇELİK
KONSTRÜKSİYONU PROJESİ**

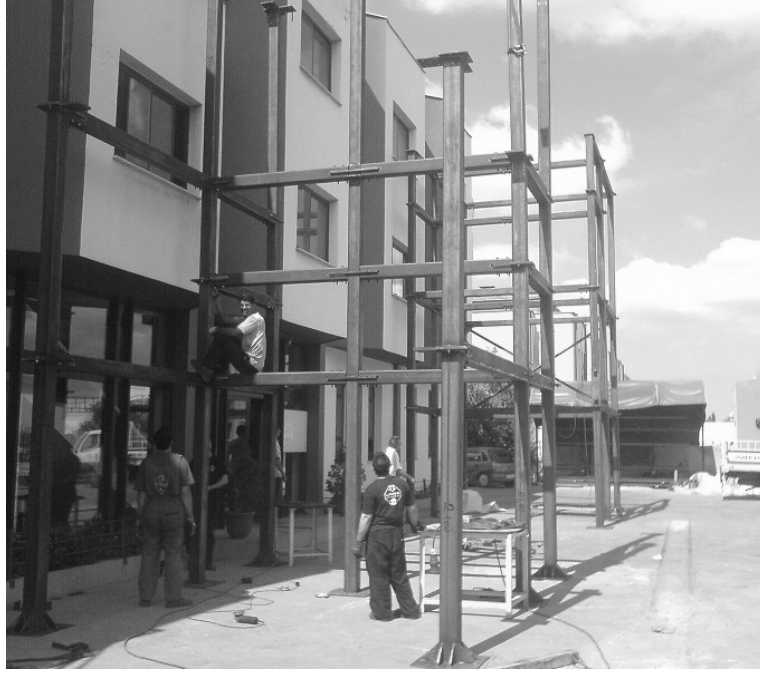
Gerekli onaylar alındı. İmalat için onay verildi ve imalatlara başlandı. Hazırlanan konstrüksiyonların fabrikamız bahçesinde yapılan deneme kurulumu ile ilgili resim aşağıda verilmiştir.
