# DEMİR YOLU İLTİSAK HATLARINDA AŞINMA KAYIPLARI

**Burhan Uzbaş**

Tüpraş Kırıkkale Rafineri,  
Proje ve Yatırımlar Müdürlüğü, Kırıkkale  
burhanuzbas@gmail.com

Uzbaş, B. 2013. "Demir Yolu İltisak Hatlarında Aşınma Kayıpları," Mühendis ve Makina, cilt 54, sayı 638, s.39-45.

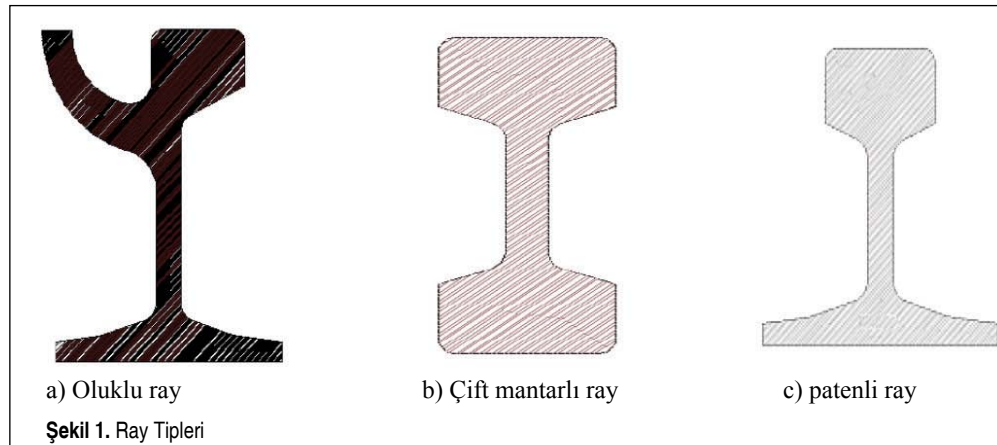
Şekil 1. Ray Tipleri

Raylar, mantar, gövde ve taban olmak üzere üç bölümden oluşur. Raylar, oluklu raylar, çift mantarlı raylar ve patenli raylar olarak sınıflandırılabilir (Şekil 1).

Oluklu raylar tramvay hatlarında kullanılır. Ayrıca diğer şase kaplamalarıyla uyuşabildiği için demir yolu ve kara yolunun aynı seviyede kesiştiği yerlerde (hemzemin geçitlerde) kara yolu, yaya yolu, demir yolunun aynı güzergâh içinde bulunması durumunda ve özellikle rıhtım hatlarında kullanılır. Sakıncalı yönü ise boden yataklarının çeşitli malzemelerle dolmasıyla yolun sürekli bakım ve temizliğe ihtiyaç duymasıdır. Boden yataklarının dolması deray sebebi olabilir.

Çift mantarlı raylar, simetrik bir şekil arz edip bir alt bir de üst mantardan meydana gelir. Bu rayın ortaya atılışındaki fikir üst mantarın aşınmasından sonra rayın çevrilmesiyle alt mantarın kullanılmasını amaçlarken zamanla, üst mantarla beraber alt mantarın da sürtünmeler nedeniyle aşınmasından ötürü kullanılmasının imkânsızlığı anlaşılmıştır.

Patenli raylar, traverse bağlantısını sağlayan ve paten ismini alan genişlemiş bir dayanma tablası ile tek yuvarlanma yüzeyinden oluşur. Patenli raylar, çift mantarlı rayların birçok sakıncasını ortadan kaldırmaktadır ve kolaylıkla traversler üzerine monte edilebilirler. Demir traverslerde doğrudan traverse oturur, ahşap ve betonarme traverslere seletler yardımıyla oturtulur [2].

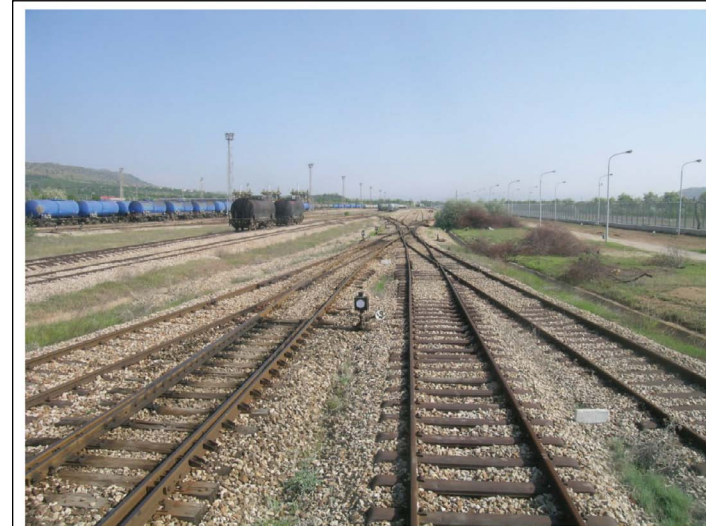
Resim 1. Tüpraş Kırıkkale Rafinerisi Vagon Dolun İltisak Hatları

Söz konusu bu çalışmada, Tüpraş Kırıkkale Rafineri Sahasında bulunan iltisak hatları incelenmiştir. Rafineri sahasında kullanılan hatlar, S39’luk olarak adlandırılan ve ağırlığı 39.520 kg/m olan raylardan yapılmıştır. Vagon dolun sahasındaki hatlar 1985 yılında yapılmış ve işletmeye alınmıştır (Resim 1). İşletme sahasındaki vagonlar, 3-5 km/saat aralığında bir hızla seyir etmektedir.

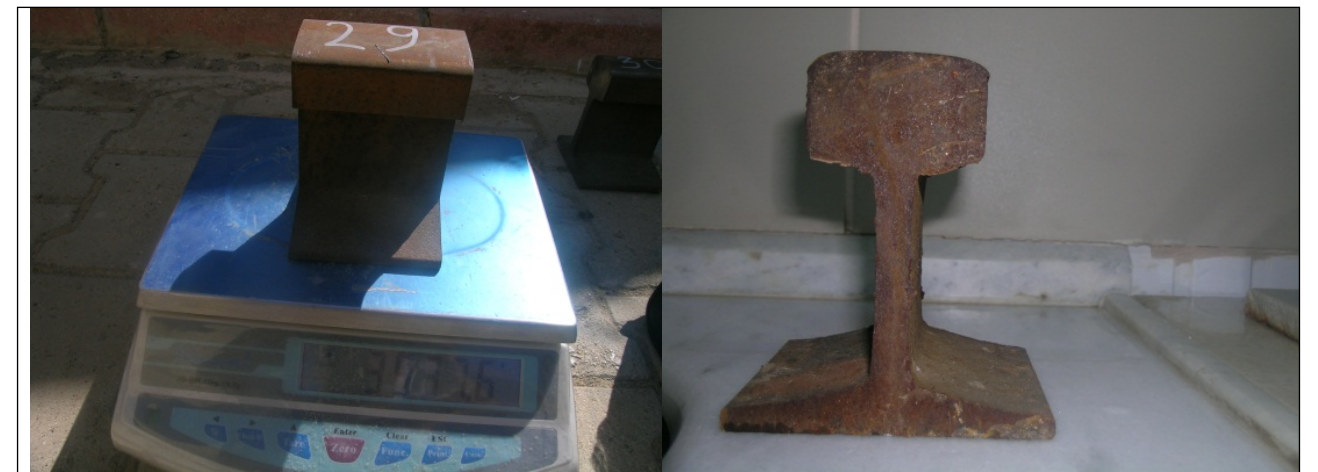
Resim 2. a) 10 cm'lik Ray Numune Ölçümleri b) Deforme Olmuş Ray

Daha sonraki saha çalışmasında ise yine farklı hatların farklı noktalarından alınan raylardan 10 cm boyunda 45 adet numune hazırlanmıştır (Resim-2). Hazırlanan numuneler elektronik terazi yardımıyla ölçülmüş ve numune ağırlıkları (a) ve boyutsal değişimler (b) tespit edilmiş ve sonuçlar Tablo 4’te verilmiştir.

Yapılan ölçümler sonucunda, vagon yükü altından rayın mantar kısmının genişlediği ve mantar kenarlarında malzeme yığılması olduğu tespit edilmiştir (Resim-2b). Ray yüksekliğinde ise aşınmalar sonucunda kayıptan dolayı azalmalar olduğu gözlemlenmiştir.

Bir saha araştırmasını içeren bu çalışmada, demir yolu hatlarındaki rayların zamanla vagon trafiği altındaki aşınma kayıpları araştırılmış ve çalışma sonuçları verilmiştir. Çalışma sonucunda iki tür grup numunelerin incelenmesi sonucunda 100 cm uzunluğundaki raylarda ağırlık olarak ortalama %3,75, 10 cm uzunluğundaki raylarda ise ağırlık olarak ortalama %3,00 aşınma kayıplarının meydana geldiği görülmüştür. Boyutsal olarak incelemeler sonucunda, ray yüksekliğinin ortalama 1 mm azaldığı ve mantar genişliğinin ise ortalama 2 mm genişlediği tespit edilmiştir.
