**Kocaeli Büyükşehir Belediyesi**

**D-100 Karayolu Kent Geçişi Düzenleme Projesi**  
**İŞ SAĞLIĞI VE GÜVENLİĞİ HATALARI**  
**DEĞERLENDİRMESİ**

# ÜST GEÇİT İNŞAATI İŞ SAĞLIĞI VE GÜVENLİĞİ HATALARI

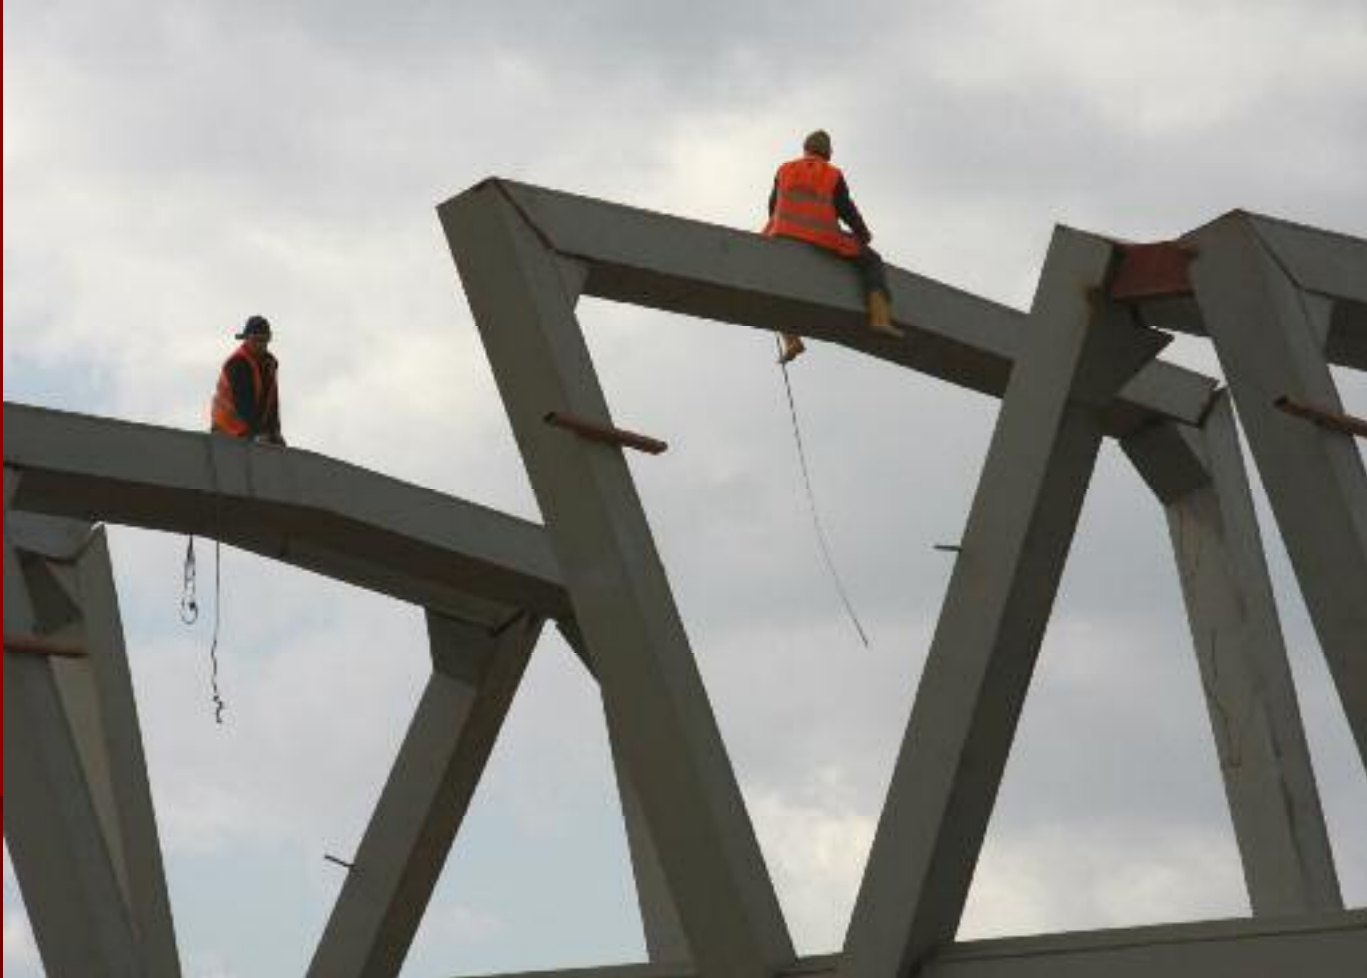
Kaynak işlemi tamamlanmamış bir profil üzerinde bulunan işçi personelin gerekli emniyet tedbirlerini almadığı, kişisel koruyucu ekipman kullanmadığı gözlenmiştir.

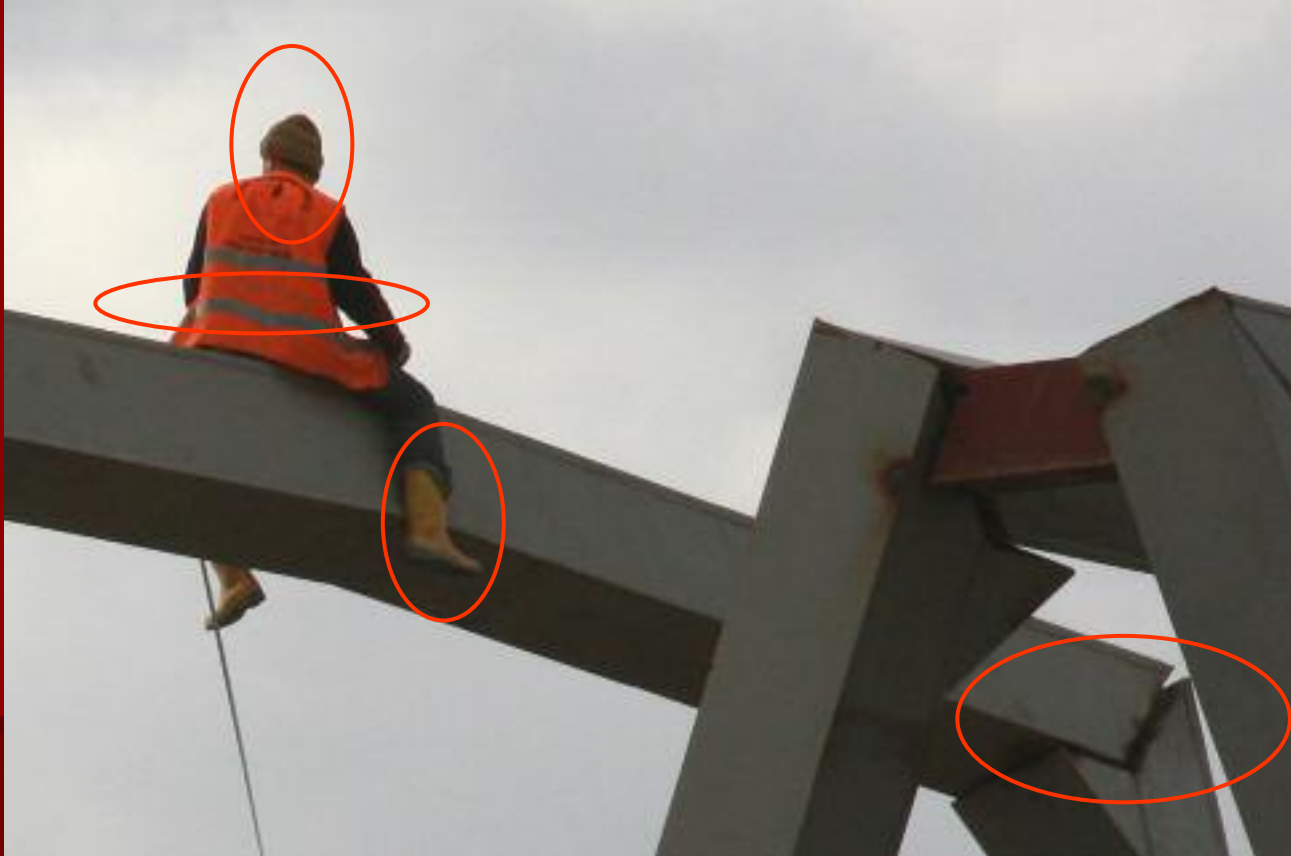
Kaynak işlemi tamamlanmamış bir profil üzerinde bulunan işçi personelin düşmeye karşı emniyet kemeri bulunmamaktadır. İşçi baret kullanmamakta ve emniyet ayakkabısı yerine lastik çizme giymektedir.

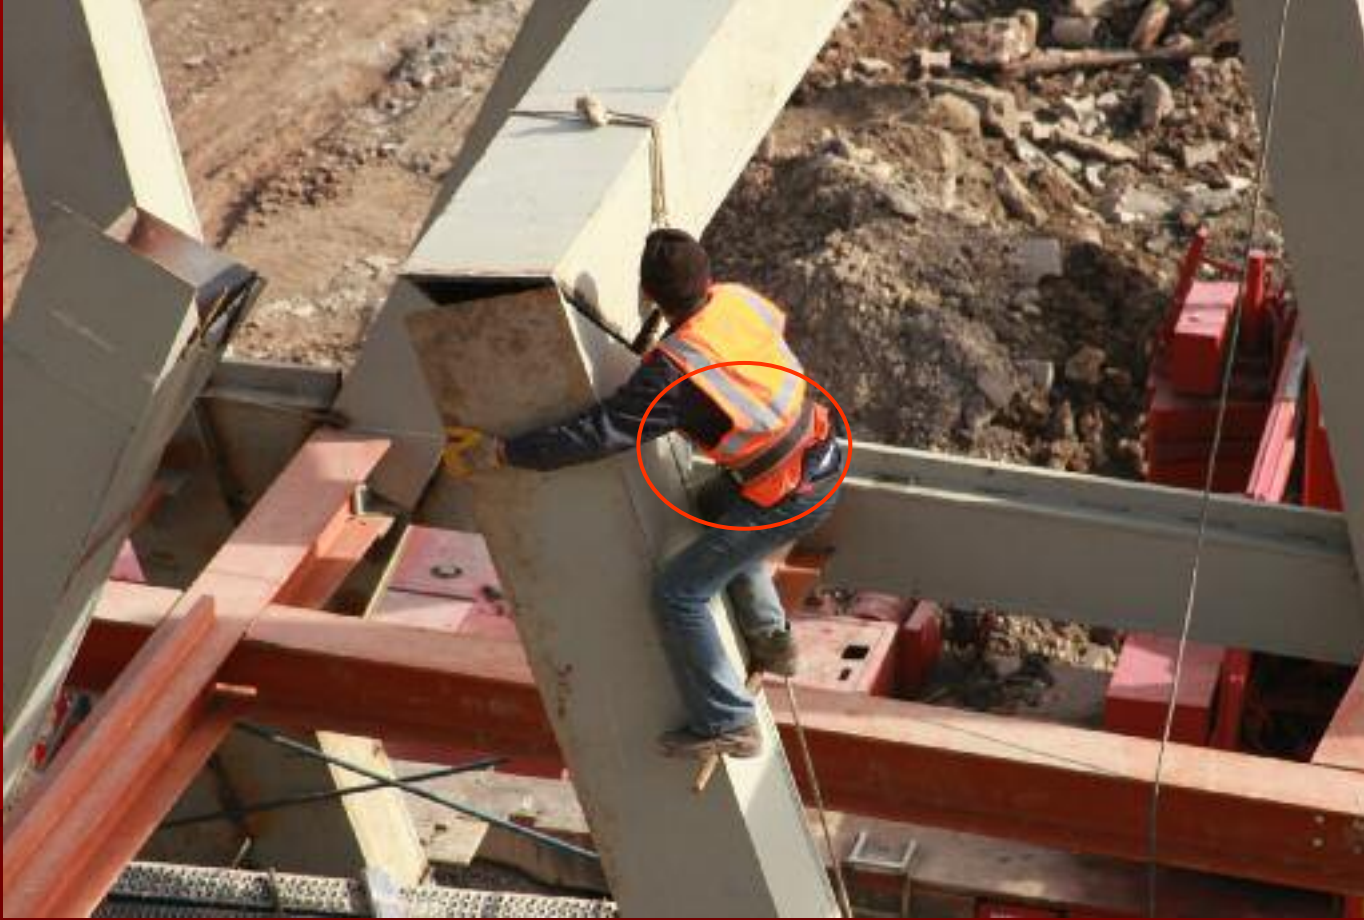
İşçi personelin düşmeye karşı kullanması gereken emniyet kemeri her hangi bir yere bağlı değildir. Emniyet kemeri düşme sırasında personele zarar vermeyecek paraşüt tip emniyet kemeri değildir.

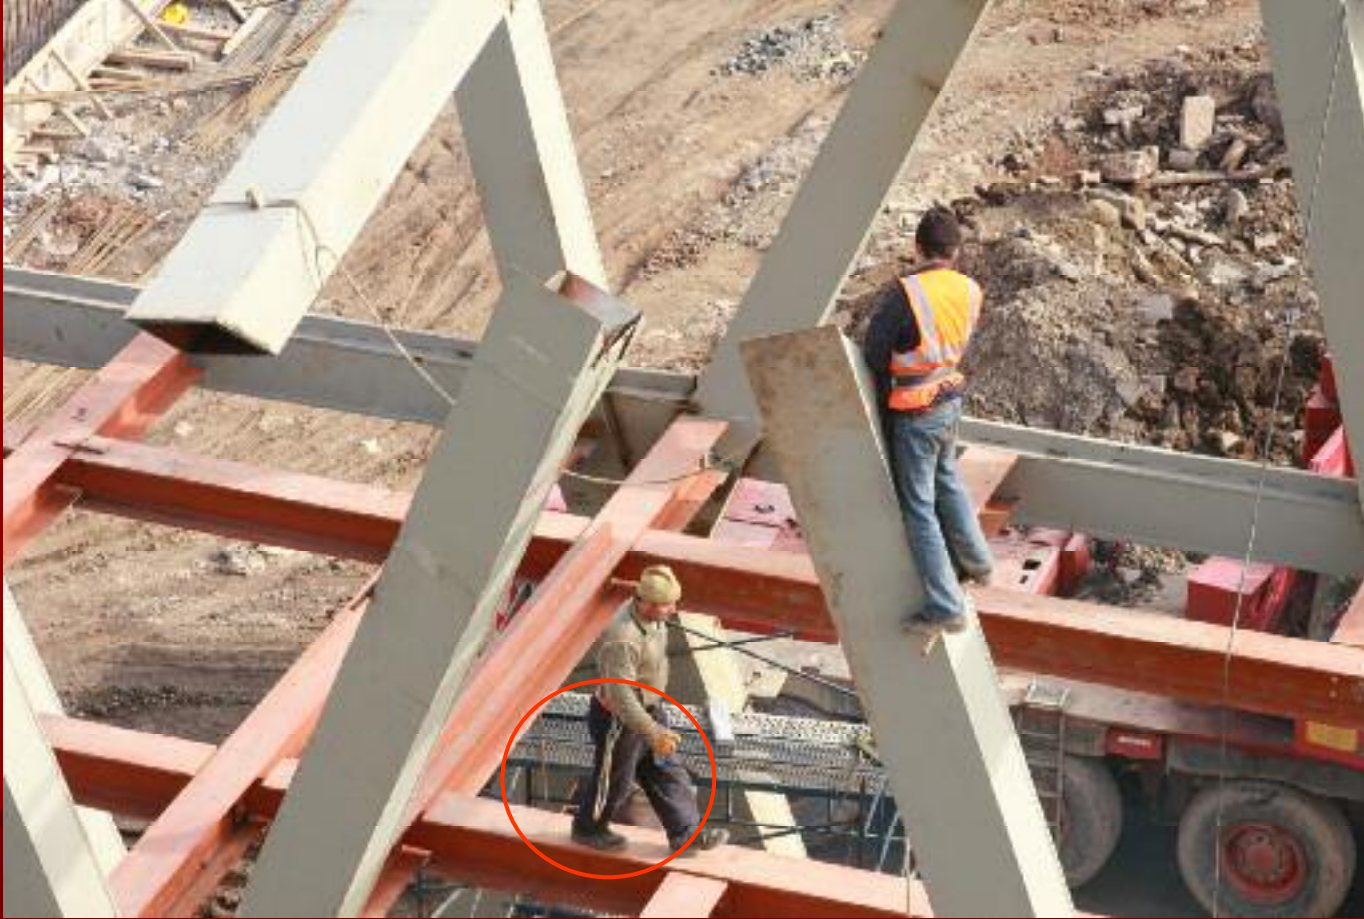
İşçi personelin düşmeye karşı kullanması gereken emniyet kemeri için güvenlik halatı oluşturulmamış, emniyet kemeri sadece üstte taşınmaktadır.

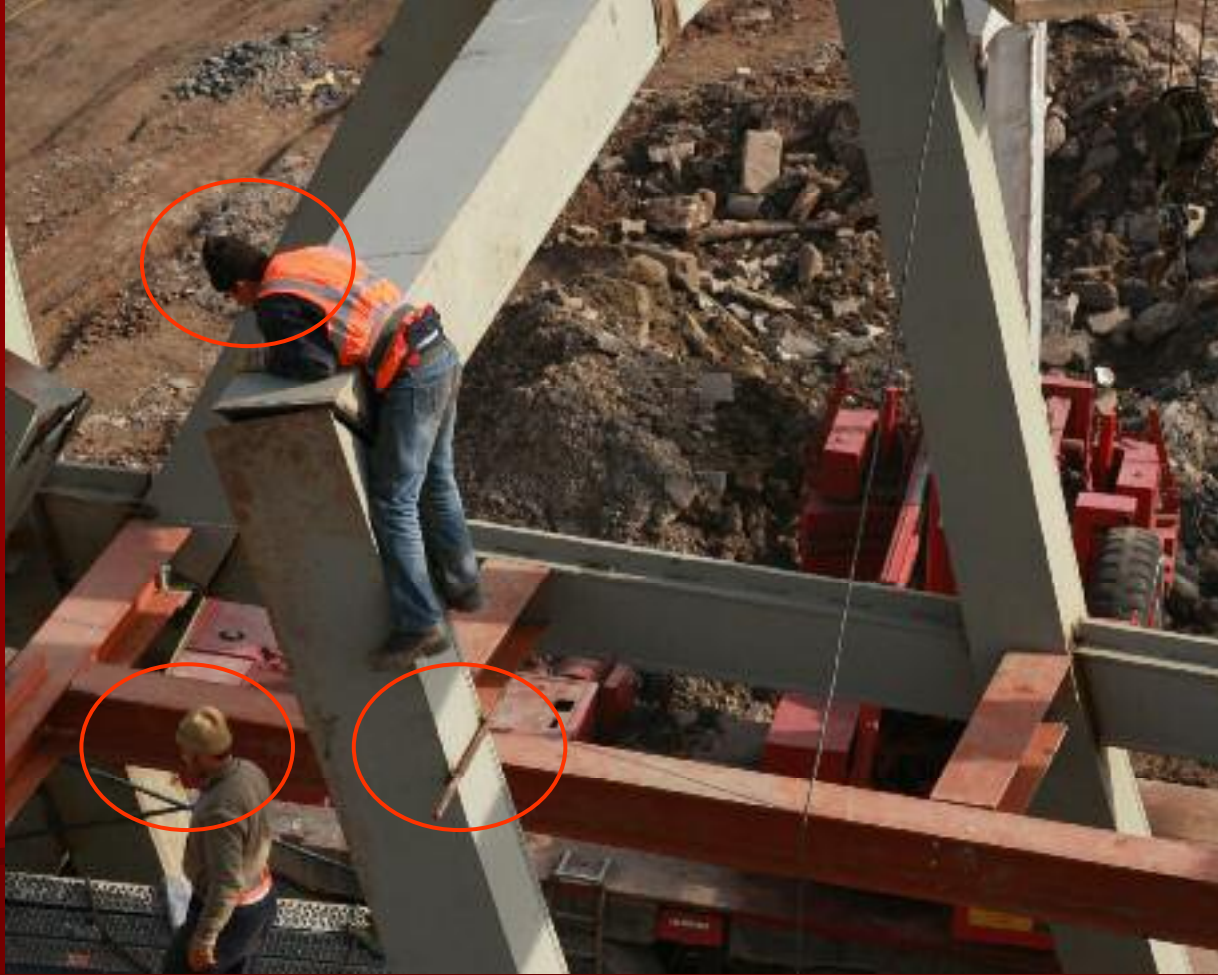
İşçi personelin çalışma sırasında üzerinde durması için konstrüksiyona kaynatılmış demir çubuk kullanılmaktadır.

Personel konstrüksiyona el ile asılarak göz kontrolü yapmaktadır.

Ayrıca işçiler baret kullanmamaktadır.

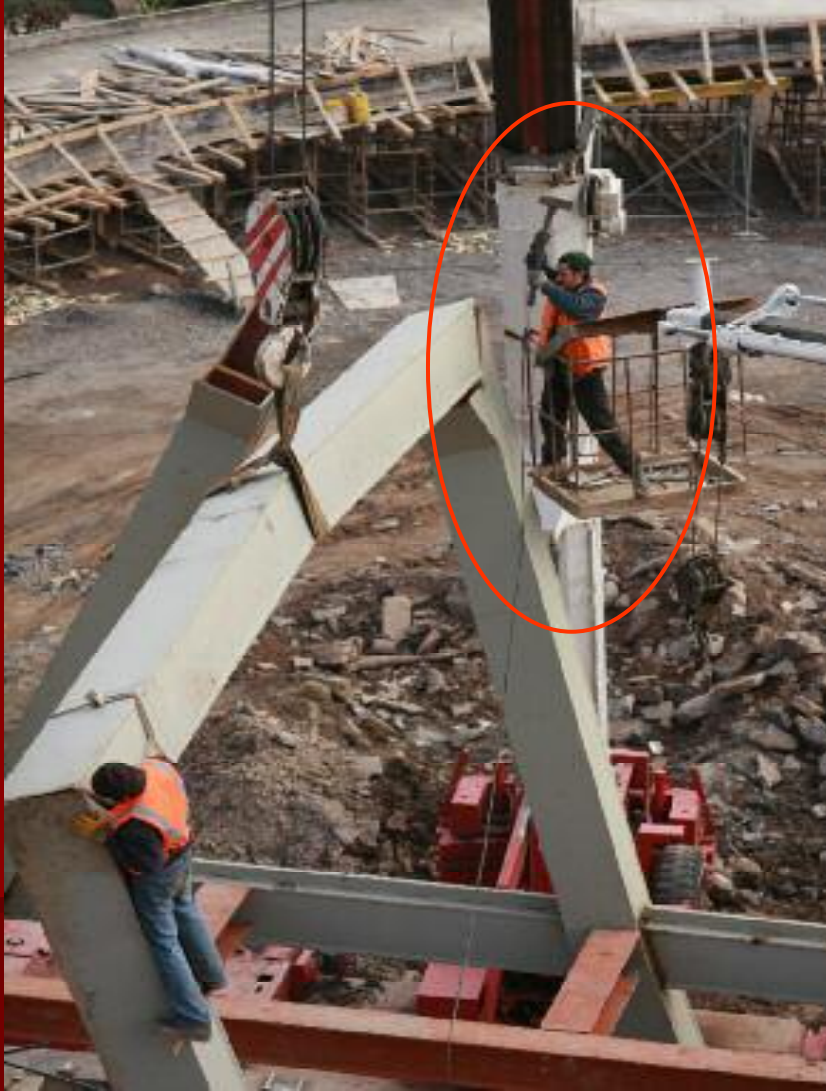
Sepet içerisinde balyoz ile çalışan personelin emniyet kemeri bağlanatısı bulunmamaktadır. Personel Baret kullanmamaktadır.

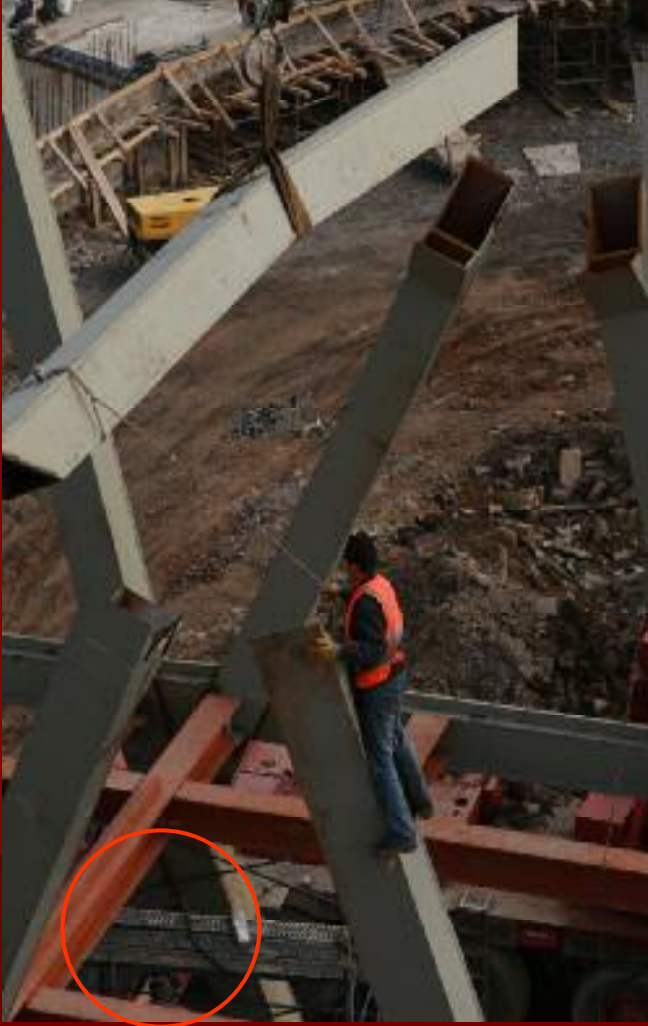
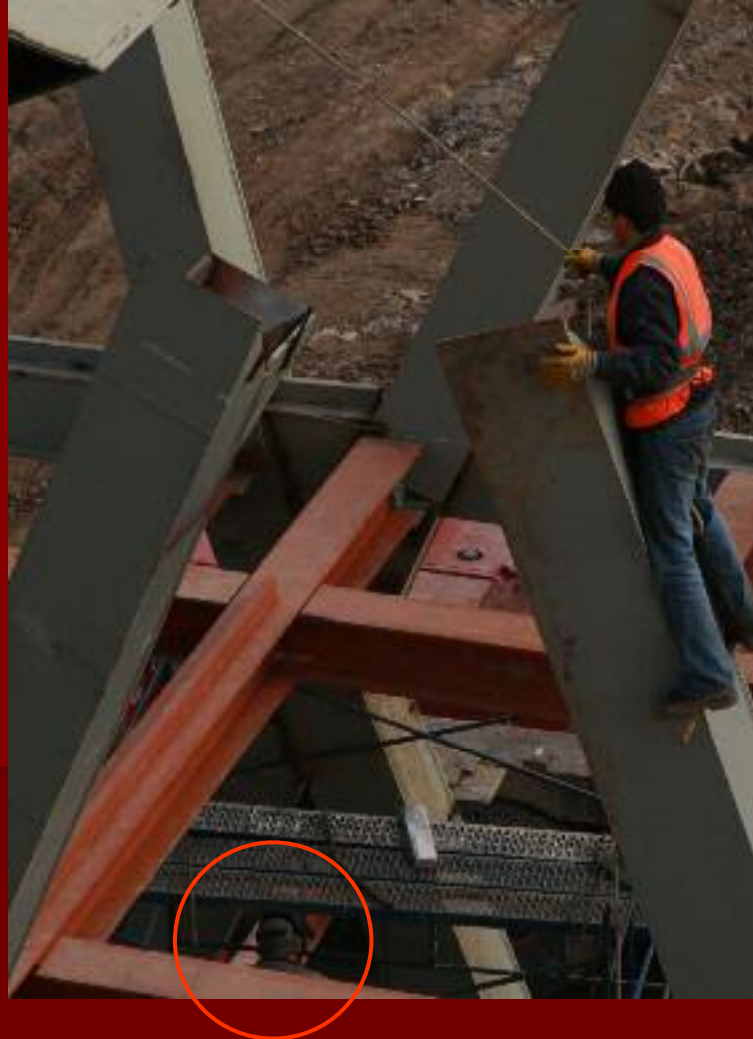
Montajı yapılan parçanın yerleştirilmesi esansında yükün altında başka bir personel kaynak işlemi yapmaktadır.

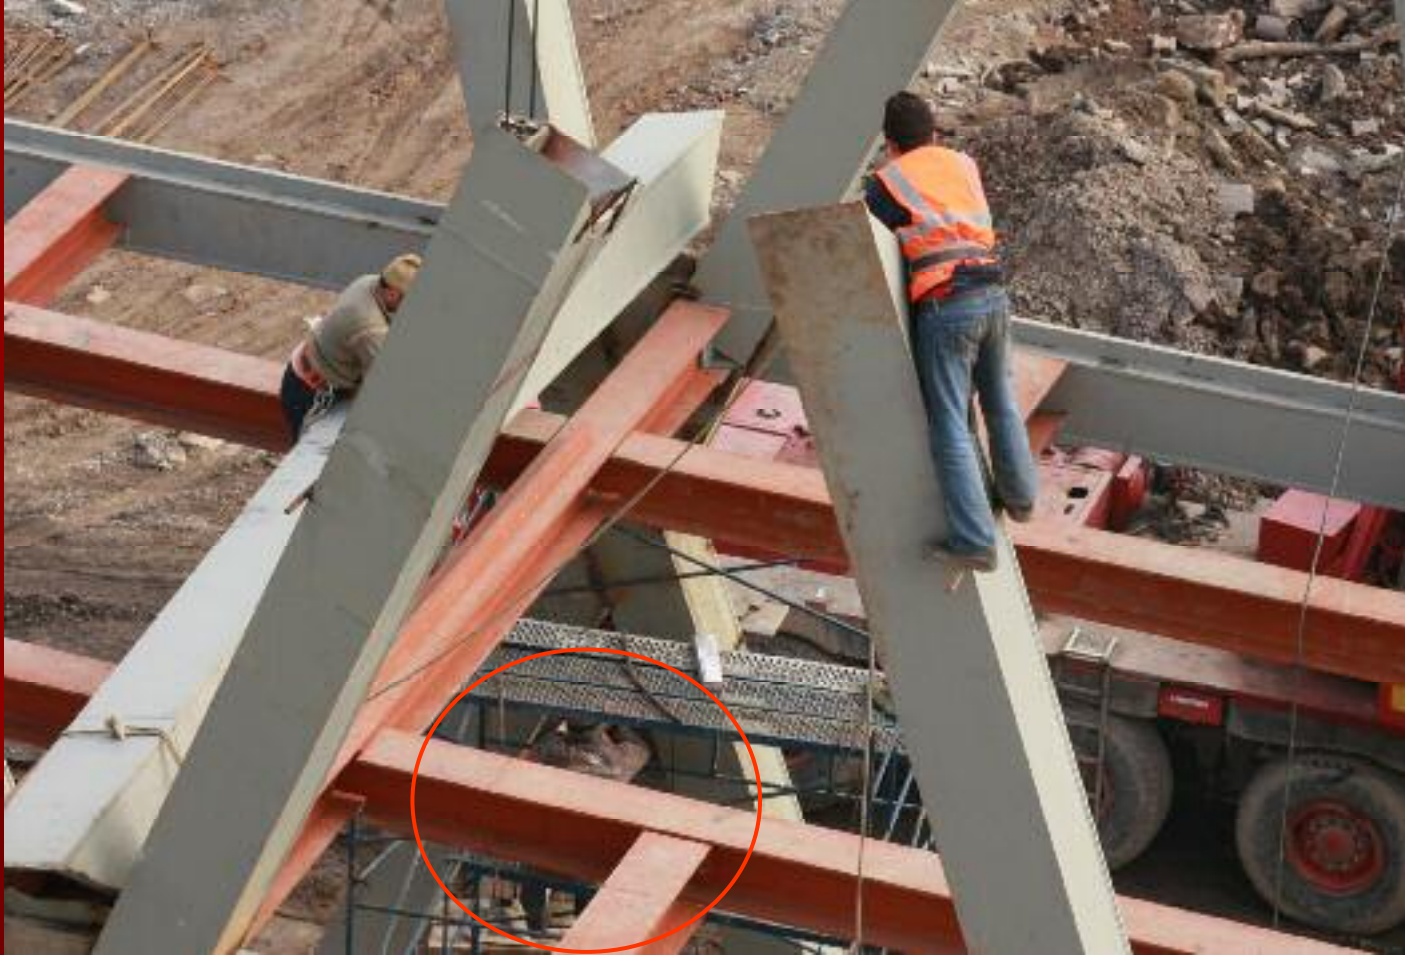
Montajı yapılan parçanın yerleştirilmesi esansında yükün altında başka bir personel kaynak işlemi yapmaktadır.

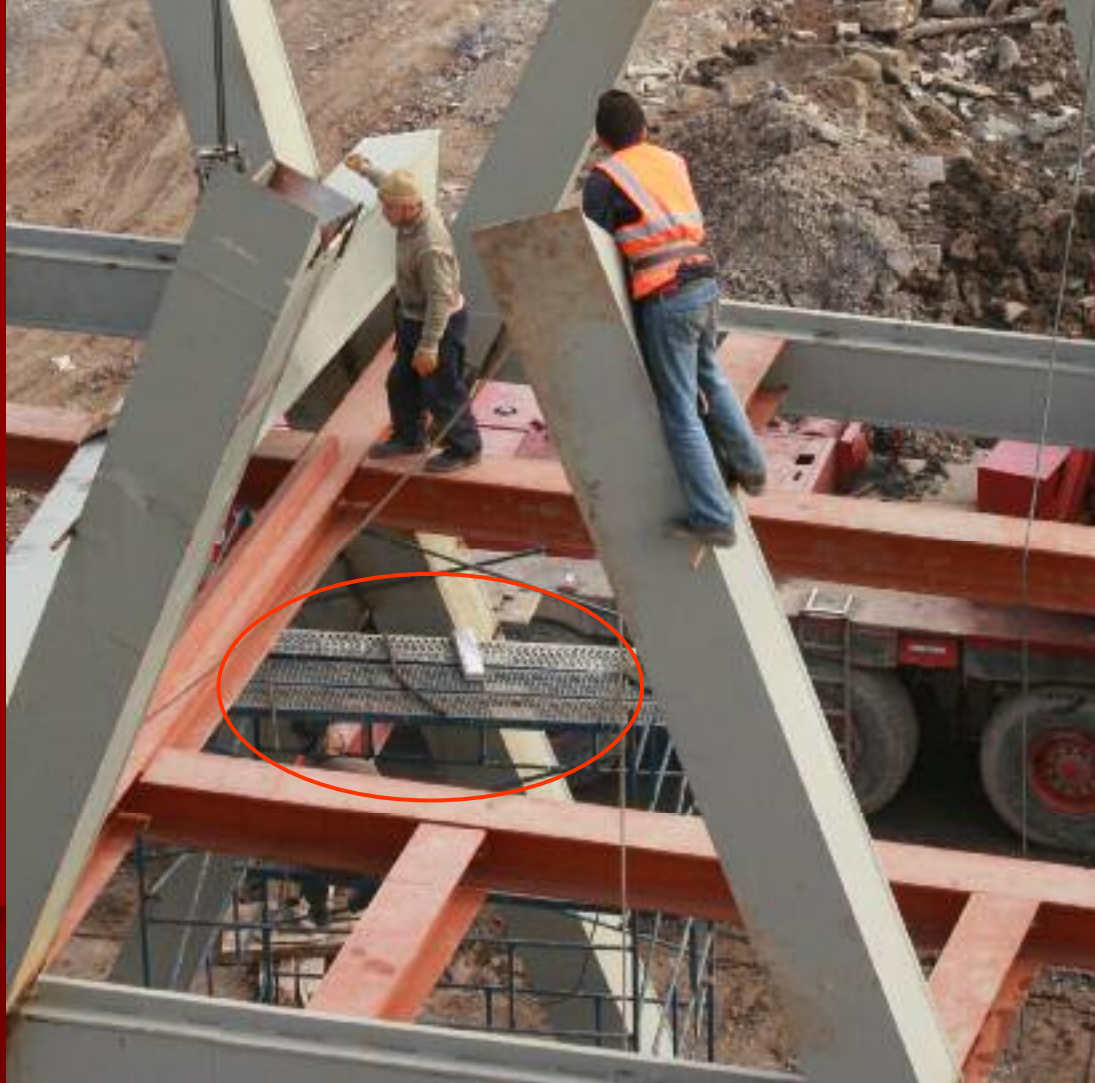
Montaj çalışmalarında kullanılan iskelenin basılan kısmında parça düşmesini engelleyici süpürgelik bulunmamaktadır.

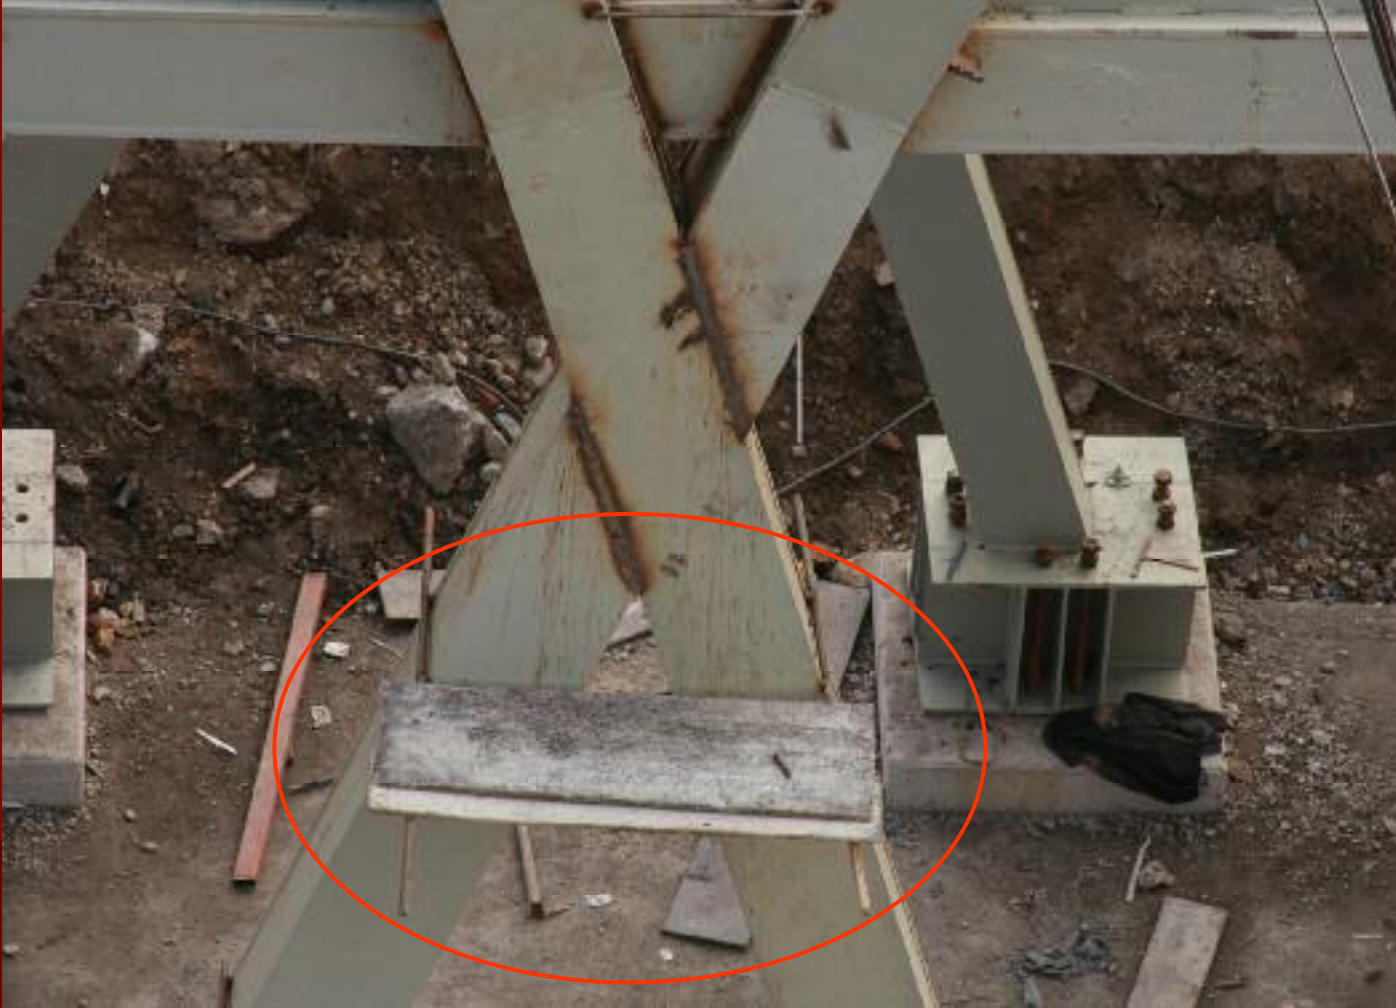
Kaynak montajı için kullanılmış bir platform.

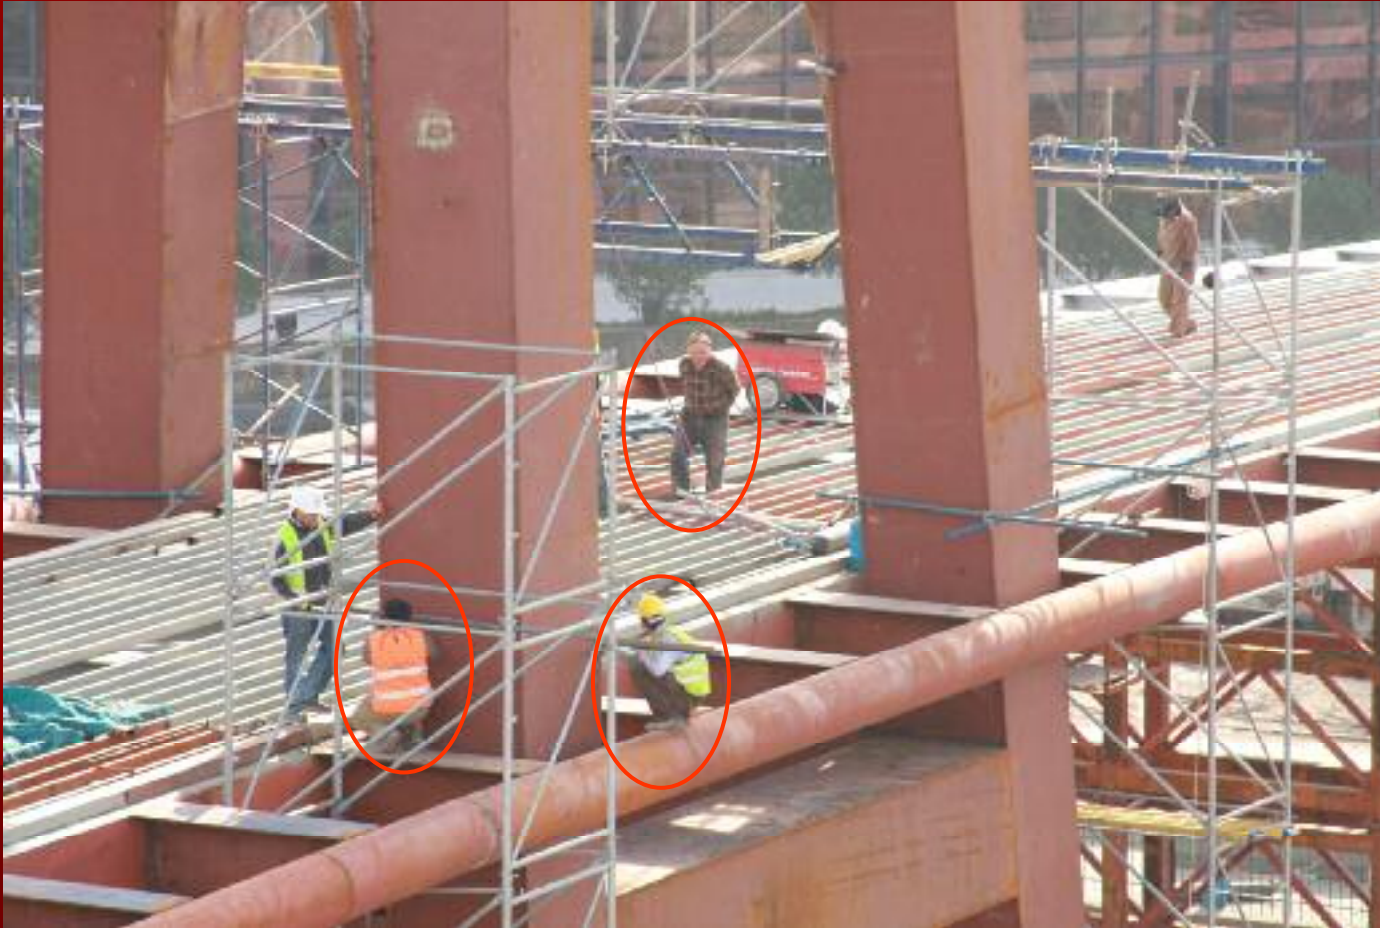
İskele sabitleme çalışması sırasında işçi personel emniyet kemeri kullanmamakta ve bazı personel baret kullanmamaktadır.

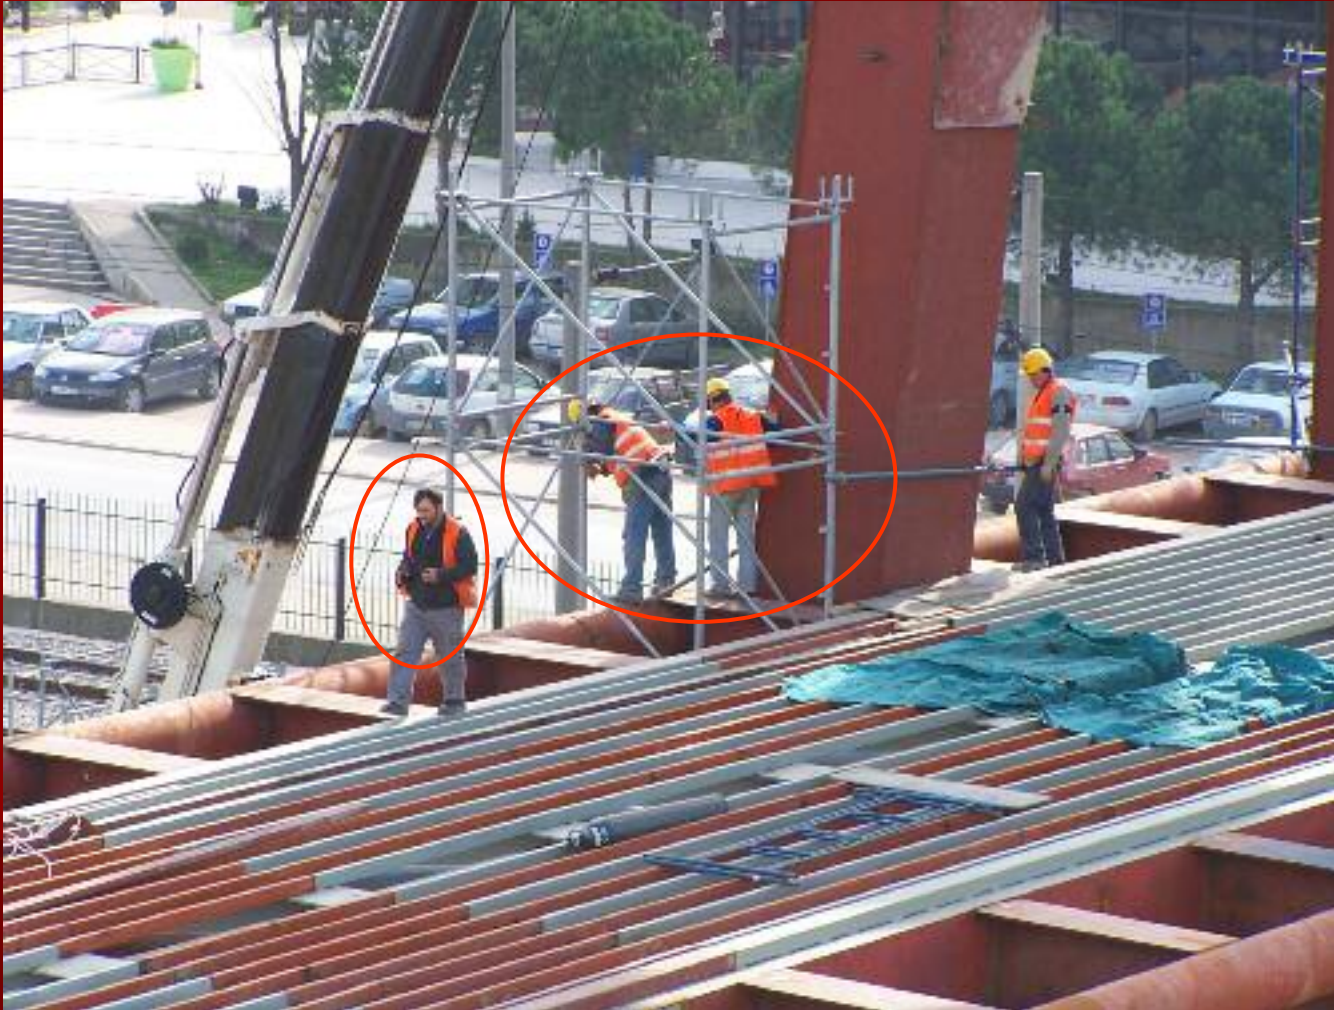
İskele sabitleme çalışması sırasında işçi personel emniyet kemeri kullanmamakta ve bazı personel baret kullanmamaktadır.

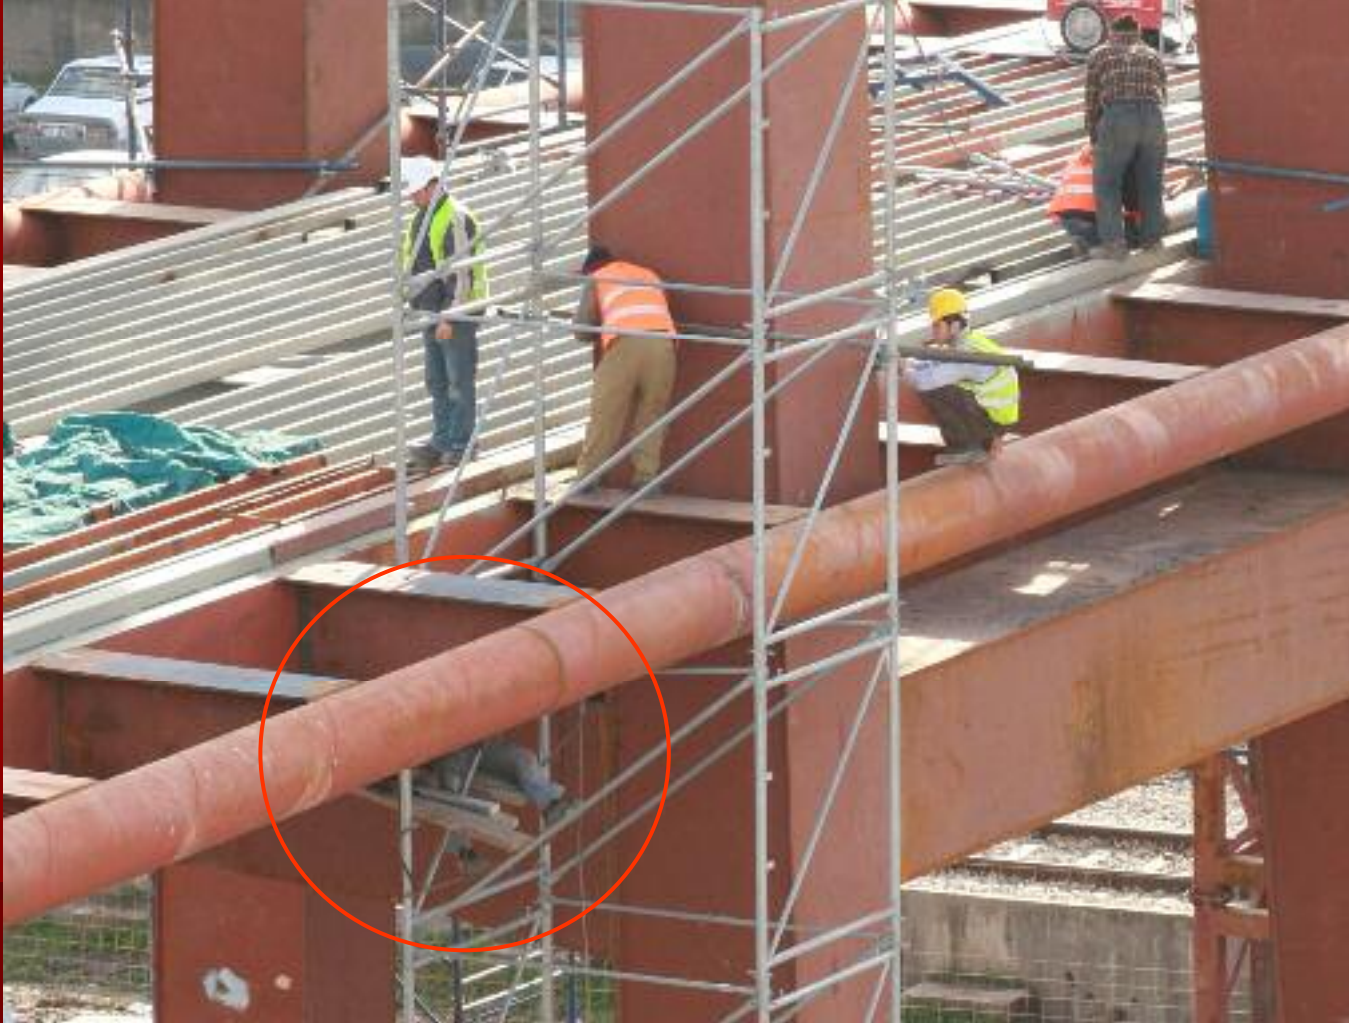
İskele montajı yapılan yerin altında kaynak montajı yapan personel bir ucu iskeleye uzatılmış diğer ucunun kapalı bir profile dayandığı tahmin edilen tahta üzerinde oturmaktadır.

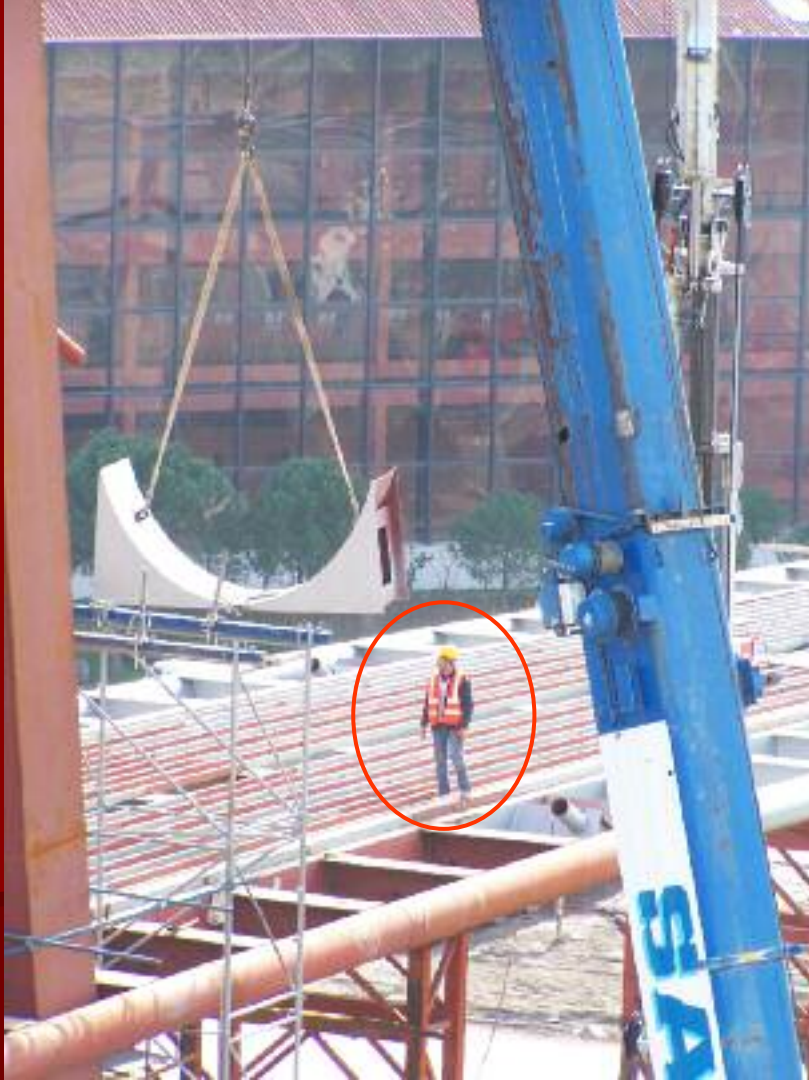
Montaj parçaları indirme esnasında personel yüke yakın durmakta hatta indirme esnasında el ile yükü yönlendirmektedir.

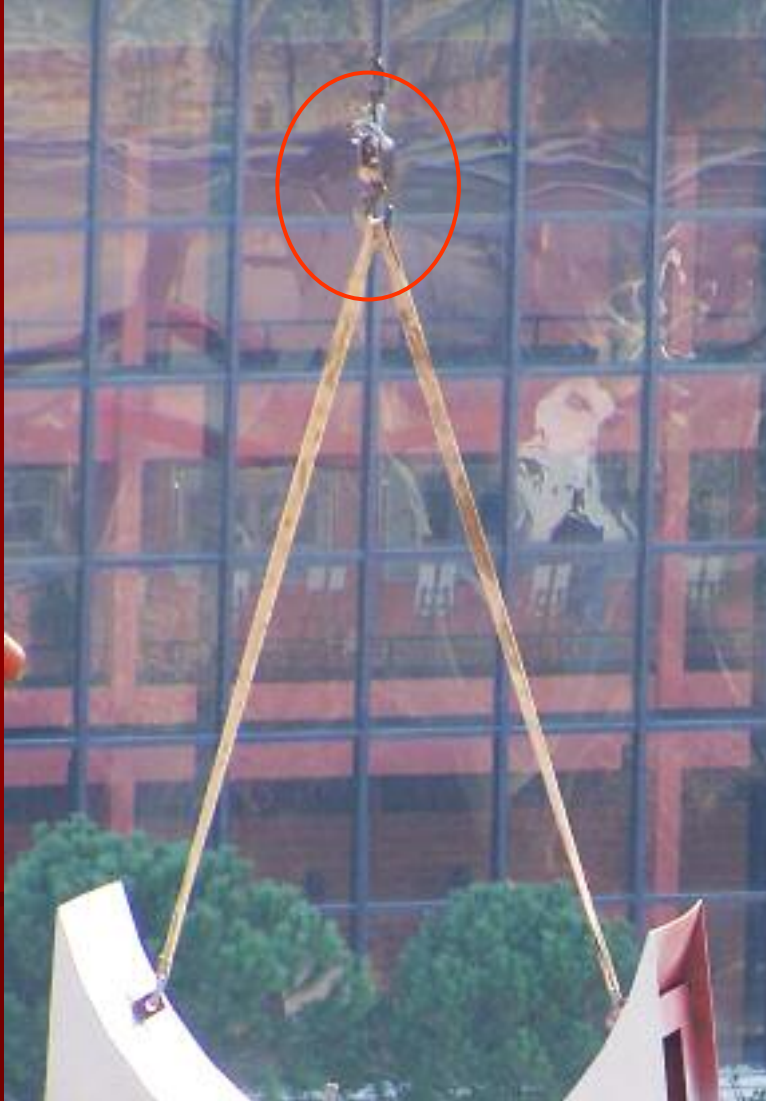
Montaj parçalarının taşınması için kullanılan mobil vincin kancasının emniyet mandalı bulunmamaktadır. Mobil vincin yasal olarak işçi sağlığı ve iş güvenliği tüzüğü gereği yapılması zorunlu periyodik kontrollerinin yapılıp yapılmadığı ve içeriği sorgulanmalıdır.

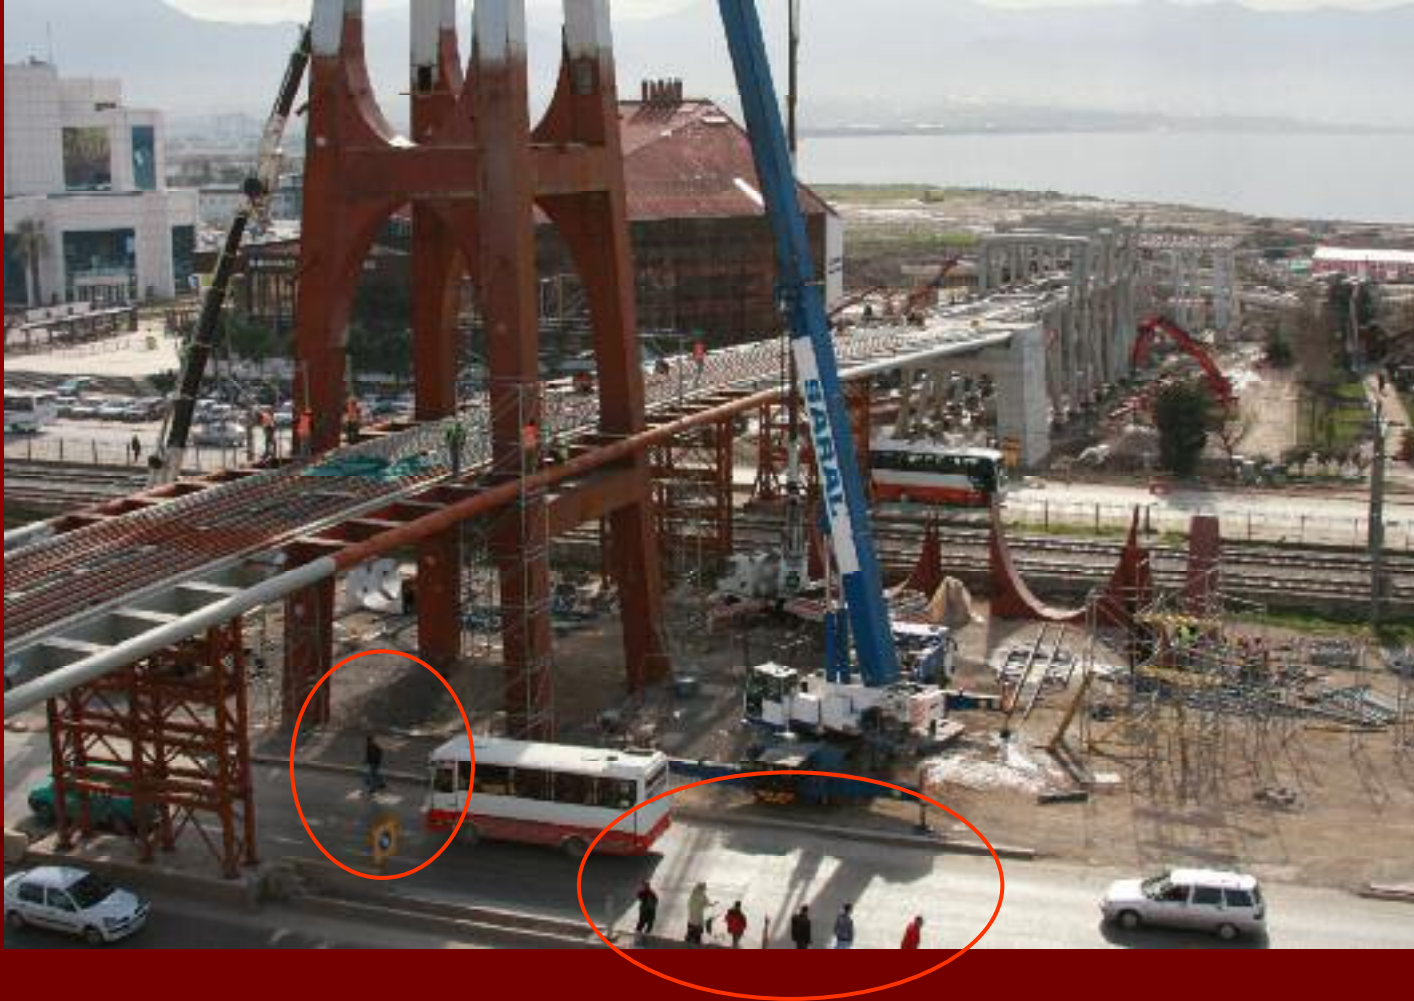
Halkın montaj sahasına girmesini engelleyici bir tedbir bulunmamaktadır.

Ayrıca malzeme düşmelerine karşı önlem alınmamış, düşen materyallerin seyir halindeki araçların güzergahına indiği gözlenmiştir.
