KAYNAK OPERASYONLARINDA KULLANILAN HAVALI BÜYÜK ZIMPARA EL ALETİNDE YAPILAN İYİLEŞTİRME İLE EL KESİLMELERİNİN ÖNLENMESİ

Ulaş Semih Yetki^{*1}, Murat Tazebaş^{*2}, Zafer Karagan^{*3}, Ümran Başak Güleken^{*4}

^{*}FNSS Savunma Sistemleri A.Ş. Oğulbey Mahallesi, Kumludere Cad. No:11, 06830

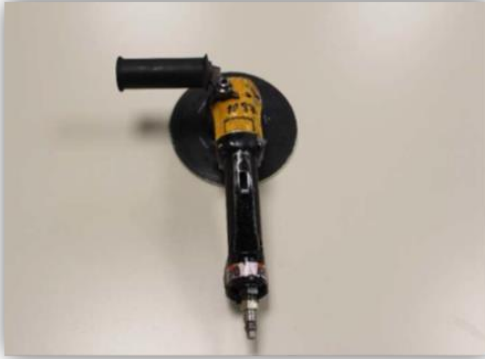
Resim 1. Muhafazasız Taşlama Aleti

Bu yeni kaza analiz metoduna geçiş ile beraber kaynak bölümünde 2009 – 2015 yılları arasında gerçekleşen zımpara ile ilgili kazalar da incelenmiş ve yaşanan olayların ağırlıklı olarak zımparanın çapraz kullanılması gerektiği operasyonlarda oluşan esneme sonrasında el ile temas etmesi sonucu olduğu tespit edilmiştir. Sağ, zımparanın ana gövdesini tutan aynı zamanda tetik mekanizmasına basarak zımparayı çalıştıran elde herhangi bir kaza yaşanmamışken, bütün kazaların zımparanın destek kolunu tutan sol el üst kısmında yaşandığı yapılan analizler sonrasında ortaya çıkmıştır.

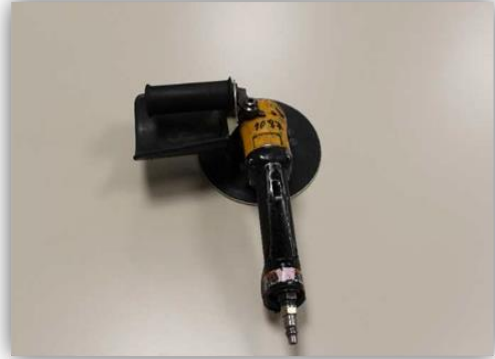
Resim 2. Muhafaza Takılmış Taşlama Aleti

Firmamızda öneri sistemi çok etkin bir şekilde işlemekte olup çalışanlarımızın fikirleri önemsenmektedir. Bir işi en iyi o işi yapan kişinin bileceği aşikârdır. Bu çalışmaya konu olan zımpara el koruma muhafazası da; el yaralanmalarına karşı çalışanlarımız tarafından motosikletlerde kullanılan el korumalarından esinlenerek tasarlanmıştır. Tasarımın en büyük özelliklerinden bir kaç tanesi; muhafazanın alüminyum olması sebebiyle çalışırken ekstra bir yük getirmemesi, ergonomik olması ve el kesilmelerini tamamen ortadan kaldırması olarak sıralanabilir.

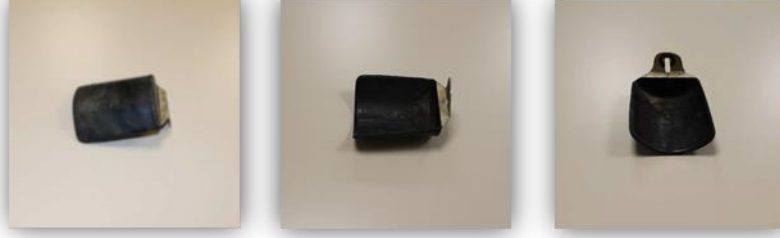
Resim 3., 4., 5. Geliştirilen Muhafazanın Dıştan (Soldaki Resim); İçten (Ortakdaki Resim); Yandan (Sağdaki Resim) Görünümü

Alüminyum koruma polimer ile kaplandığından Korumanın keskin kenarları kaynaklı bir risk de oluşmamaktadır. Korumanın zımparaya bakan kısmında oluşmuş çeşitli derinlik ve ebattaki çizikler de korumanın etkinliğinin bir kanıtı olarak değerlendirilebilir.

Korunmalar önce deneme amaçlı olarak 1 ay süre ile 3 kaynakçıya ait zımparaya uygulanmış, alınan olumlu geri bildirimler çerçevesinde tüm zımparalara yaygınlaştırılmıştır. İlgili el korumalarının tüm fabrikadaki zımparalara uygulanmaya başlandığı 13 Ocak 2015 gününden beri konu el aleti ile ilgili bildirilmiş herhangi bir olay kaydı bulunmamaktadır.

2015 yılında 3 kaynak personeline pilot olarak denenen el koruması çalışanlar tarafından faydalı görülmüş ve zımpara yapma işine ek bir yük getirmediği tespit edilmiştir. Ayrıca zımparaya adapte edilen korumanın üzerinde; farklı uzunluk ve derinliklerde çok sayıda çizik tespit edilmiştir. Bu da eğer el koruyucu kullanılmazsa el yaralanmalarının devam edeceğinin bir kanıtı olarak kabul edilmiştir. Alınan olumlu sonuçlar ışığında uygulamanın tüm FNSS geneline taşınmasına karar verilmiştir. İlgili bilgilendirme yapılmasından ve tüm pnömatik zımpara aletlerine tasarlanan polimer kaplı alüminyum elcik korumasının takılmasından sonra bu el aletinin en yoğun kullanıldığı kaynak bölümü de dahil olmak üzere zımpara kullanılan departman ve iş istasyonlarında ilgili el aleti ile ilgili 13 Ocak 2015 yılından itibaren hiç kaza yaşanmamıştır.
