## MMO YENİ ÖLÜMLER OLMAMASI İÇİN UYARDI:

# “Doğal Gazın Güvenli Kullanımı Yasal Bir Statüye Kavuşturulmalı”

MMO Yönetim Kurulu Başkanı Emin Koramaz, yılbaşı gecesi (31 Aralık 2008) Ankara'da meydana gelen ve 7 üniversite öğrencisinin ölümü ile sonuçlanan olaya ilişkin 2 Ocak 2008 tarihinde Oda Merkezi'nde basın toplantısı düzenleyerek, konu hakkındaki Oda görüşlerini ve inceleme sonuçlarını kamuoyu ile paylaştı. Basın toplantısında ayrıca MMO Ankara Şube Tesisat Komisyonu Başkanı Aytekin Çakır da incelemeler hakkında bilgi verdi.

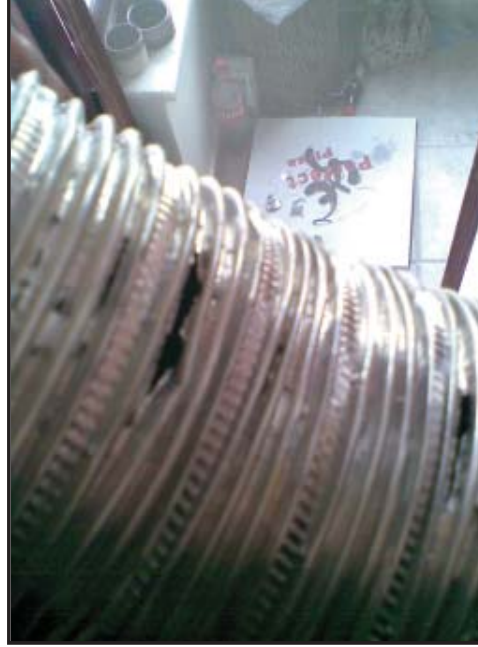
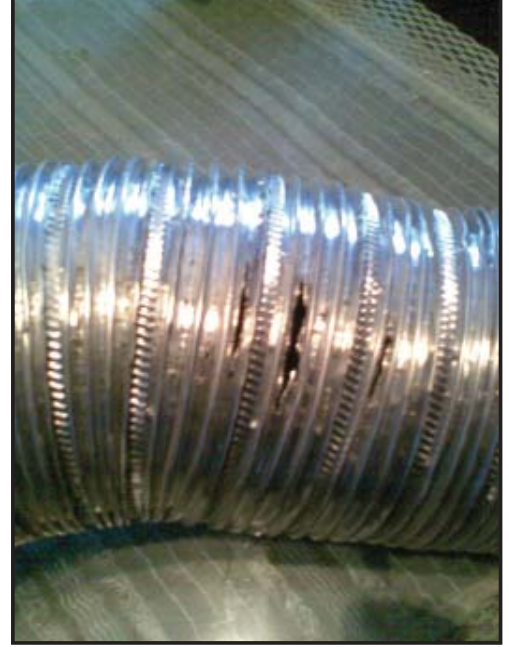
sökülmüş ve yapılan incelemede borunun üzerinde çok sayıda yarıklar ve delikler olduğu tespit edilmiştir. Ayrıca, bacanın çekişinin uygun olup olmadığı test edilmiştir. Yapılan testte, dikey bacanın çekişinin uygun olduğu görülmüştür.

sebebi olarak; yanma sonucunda oluşan karbonmonoksit gazının baca kanalıyla dış ortama gönderilmesini sağlayan, kombi ve baca arasındaki alüminyum esnek borunun birçok yerinden yırtık ve delik olması nedeniyle, yanma gazlarının bacaya tam olarak iletilmediği ve yanma gazlarının daire içerisine yayılması neticesinde ölümlerin yaşandığı kanaatine varılmıştır. Ancak, baca gazı emniyet düzeneği üzerinde herhangi bir inceleme yapılamadığı için; bu düzeneğin görev yapmadığı hususu boşlukta kalmaktadır. Bu husus, mahkeme bilirkişilerince aydınlatılmak durumundadır. Kesin ölüm nedeni, bu hususun aydınlatılması ve yapılan otopsi sonucunda belli olacaktır.

Olay mahalinde çekilen, doğal gaz sızıntısına neden olan bacadaki yırtıkları gösteren fotoğraflar

2. Doğal gaz cihazını bacaya bağlayan atık gaz çıkış borusu periyodik olarak denetlenmeli, yırtık, delik ve benzeri deformasyona uğramış atık gaz boruları standartlara uygun malzemelerle mutlaka yenilenmelidir. Bu borular, baca gazlarından, yoğunlaşmadan ve ısıdan etkilenmeyecek kalite ve kalınlıkta olmalı, yukarıda bahsettiğimiz periyodik denetimlerde de bu husus dikkate alınmalıdır. Atık gaz borusu olarak, çok çabuk deforme olan esnek alüminyum bağlantı malzemesi kullanımı uygulamasına son verilmeli, cihaz bağlantılarında sabit bağlantılar yapılmalı, mutlaka esnek bağlantı gereken yerlerde ise paslanmaz esnek çelik boruların

kullanılması konusunda, teknik şartnamelerde değişiklik yapılarak hemen uygulamaya konulmalıdır.
