MONTAJ SORUNLARI

Mounting Troubles*

Lee S. Langston**

İlk jumbo jet bir mühendislik harikasıydı. Ancak uçakları havada tutmak, zekice planlanmış bazı tasarım işleriyle mümkün olmuştu.

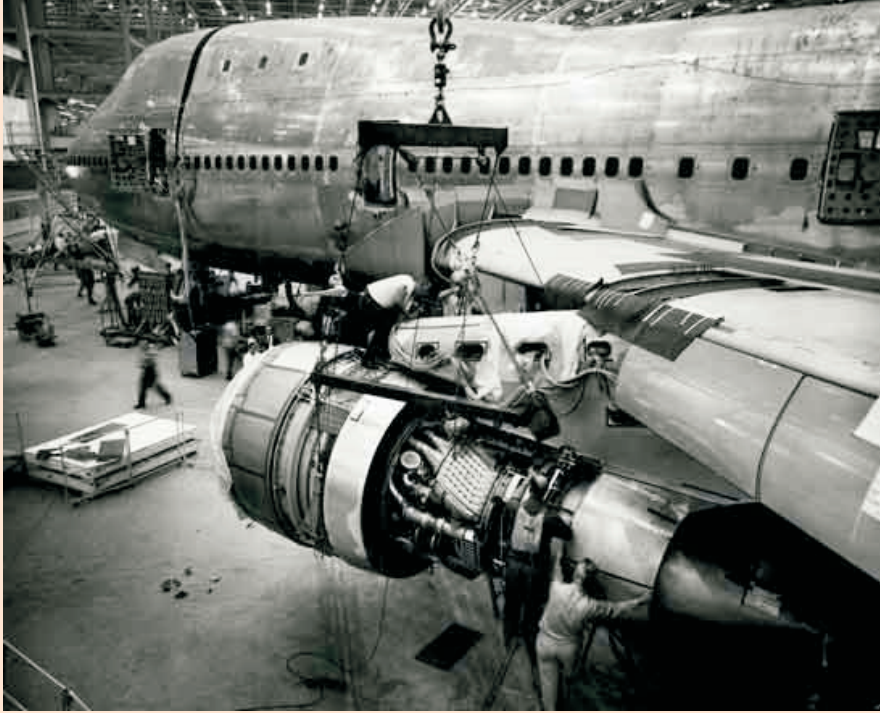
Motor bölmesi içindeki bir Pratt & Whitney Aircraft JT9D jet motorunun No. 1 Boeing 747'nin sol kanat pilonu üzerine monte edilmesi, 4 Eylül 1968.

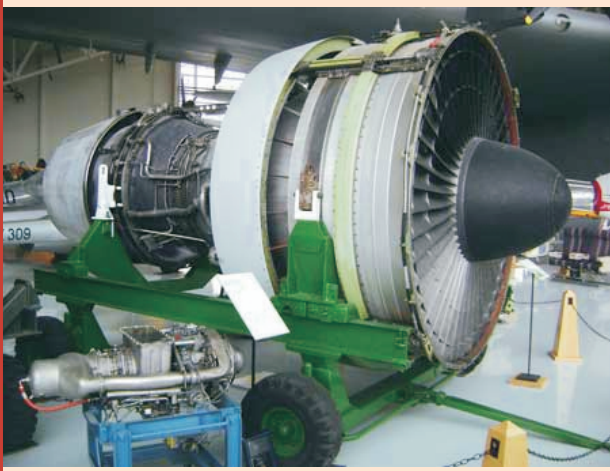
Oregon McMinnville'deki Evergreen Havacılık ve Uzay Müzesi tepki kuvveti şasisine sahip JT9D motorunu sergilemektedir. Motor, Hughes'un Spruce Goose (H-4) adı verilen (sekiz adet P&WA R-4360 4000 hp 28 silindirli radyal piston motorları ile çalıştırılan) deniz uçağının geniş kanadı altında gösterime sunulmaktadır.

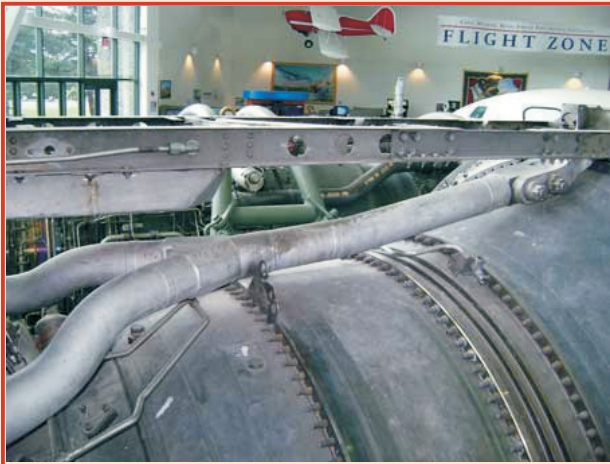
Y şeklindeki tepki kuvveti şasisi Evergreen JT9D motoru üzerine monte edilmiş şekilde gösterilmektedir.

Pratt ekibi daha sonra Y şeklinde, boru biçimli bir titanyum tepki kuvveti şasisi geliştirip tasarlamışlardır. Bu şasisin kolları kompresör ara kaplamasına iki sabit montaj ile yaklaşık 120 derecelik açıklıkta bağlanmaktadır. Tepki kuvveti şasisinin ayağı daha sonra aksenel olarak kayan bir bağlantı noktası vasıtasıyla (motor aksenel uzunluk değişimine uyum sağlaması amacıyla) arka türbin kutusu montajına eklenmiştir. Bu bağlantı noktasının

kendisi de pilona sıkıca tutturulmuştur. 1972 tarihli Birleşik Devletler Patent no 3,675,418'de detaylı olarak tanımlanan bu Y biçimli tepki kuvveti şasisi böylelikle motor kompresör kaplaması üzerinde iki noktalı tepki kuvveti montajı kullanmıştır. Bu şekilde tepki kuvvetinin motorun arkasındaki pilona transfer edilmesi amacı güdülerek Boeing'in gereksinimleri karşılanmıştır. Bu arada, bunun bir tepki kuvveti transfer cihazı olduğu ve motor kutusu "omurga" güçlendiricisi olmadığı akılda bulundurulmalıdır.
