ENERJİ ETKİN BİNALARDA ÇİFT KATMANLI CEPHE SİSTEMLERİNİN YANGIN GÜVENLİĞİ

Nilay ÖZELER KANAN
Figen BEYHAN

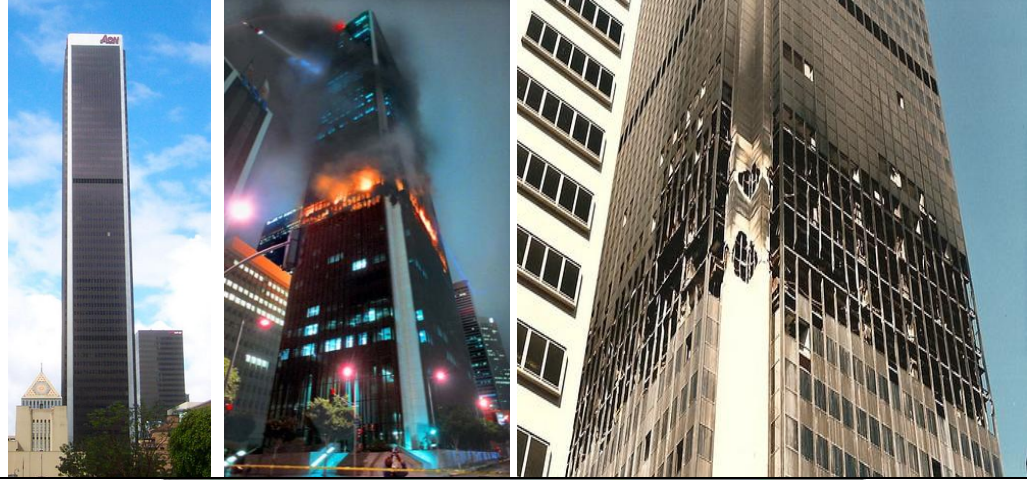
Fotoğraflar [6, 7, 8]

Bina adı, Yapım Yılı, Yeri, Mimari Tasarım	- First Interstate Bank Binası, -1973 yılında tamamlanmıştır. - Los Angeles-KALİFORNİYA - Charles LUCKMAN
Cephe özellikleri	4 Mayıs 1988 yılında 12. kattan 16. kata kadar 5 katının yandığı büyük bir yangın olayına maruz kalmıştır. Çelik taşıyıcı sisteme sahip olan ve 4000 kişinin çalıştığı 62 kattan oluşan büro binasının cephe kuruluşu cam ve alüminyum giydirme cephedir. Taşıyıcı sistemde yer alan elemanlar püskürtme sıva ile yangına karşı korunmuş, döşemelerde ise hafif beton kullanılmıştır.
Yangının Yayılma Nedenleri	Tipik bir büro katında bilinmeyen bir nedenle başlayan yangın, iç mekânlarda kullanılan malzemelerin yanıcı olması nedeniyle büyümüş ve yayılmıştır. Çok yüksek sıcaklıktan ve basınçtan dolayı binadaki birçok cam ve alüminyum kanat dışarı doğru patlamış ve kaldırıma düşmüştür. Yangında binadan düşen camlar büyük tehlike yaratmıştır. Binanın %90'ında var olan yağmurlama sisteminin devreye girmesi can kayıplarını engellemişse de yeterince etkili olamamıştır.

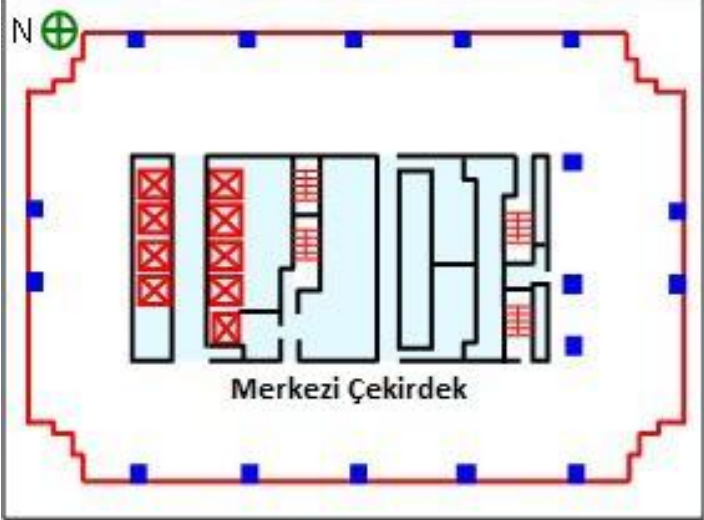
Proje (Şematik Plan)

<p style="text-align: center;">Şematik 12.kat planı</p>

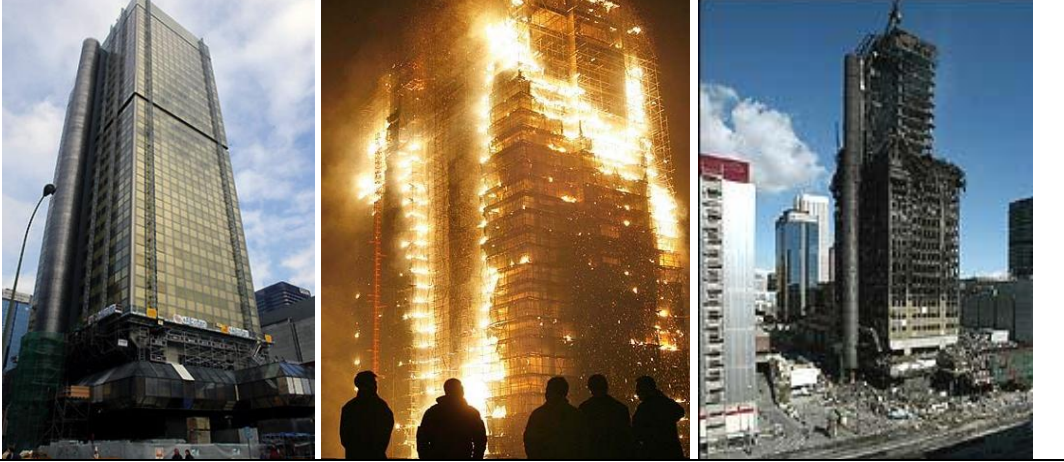
Fotoğraf [9,10,11]

Bina adı, Yapım Yılı, Yeri, Mimari Tasarım	<ul style="list-style-type: none"> - Windsor Binası, - 1978 yılında tamamlanmıştır. - Madrid-İSPANYA - Alas CASARIEGO
Cephe özellikleri	İçten betonarme kolonlar ve çelik kirişlerle desteklenen betonarme döşemeler ve dış çeperde çelik kolonlardan oluşan bir taşıyıcı sisteme sahiptir. Dış taraftaki çelik kolonlar 17. kattan sonra korunmamıştır. Toplamda 32 kat olan binanın orijinal giydirme cephesi döşeme kenarlarına ve yuvarlak çelik kolonlara sabitlenmiştir. Cephe sisteminin yatay ve düşey kayıtları çelik kolonlara monte edilmiş ve bunun üzerine yeni bir cephe strüktürü eklenmiştir.
Yangının Yayılma Nedenleri	21. katta başlayan yangın sonucunda ciddi strüktürel zarar görülmesine rağmen, 17. kata kadar bina çökmemiştir. Yağmurlama sistemlerin yokluğu, yangının cepheden geçerek yayılması için olanak sağlayan önemli bir faktör olmuştur. Düşeyde yangının yayılmasını önlemek için döşeme ve cephe sistemi arasında olması gereken bölme detaylarındaki yetersizlik yüzünden 21. katın üstünde yangın hızla yayılmıştır.

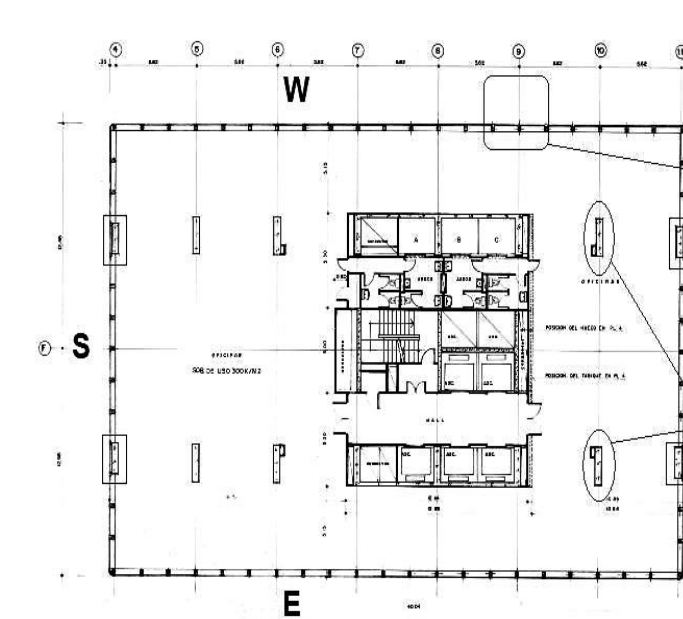
Proje (Şematik Plan)

<p><i>Not: Plan alt kat planlarından biridir. Burada gösterilen 500x2200 kolonlar üst katlarda 50x1200 ölçülerinde veya daha kısadır.</i></p> <p><i>Yeni merdiven, yenileme çalışmaları sırasında Batı Cephesine eklendi.</i></p> <p><i>Yangın anında, iç beton kolonların portal çerçeve çifti çöktü.</i></p> <p><i>Beton cephe kolonları, 17 kat ve altında yer almaktadır.</i></p>

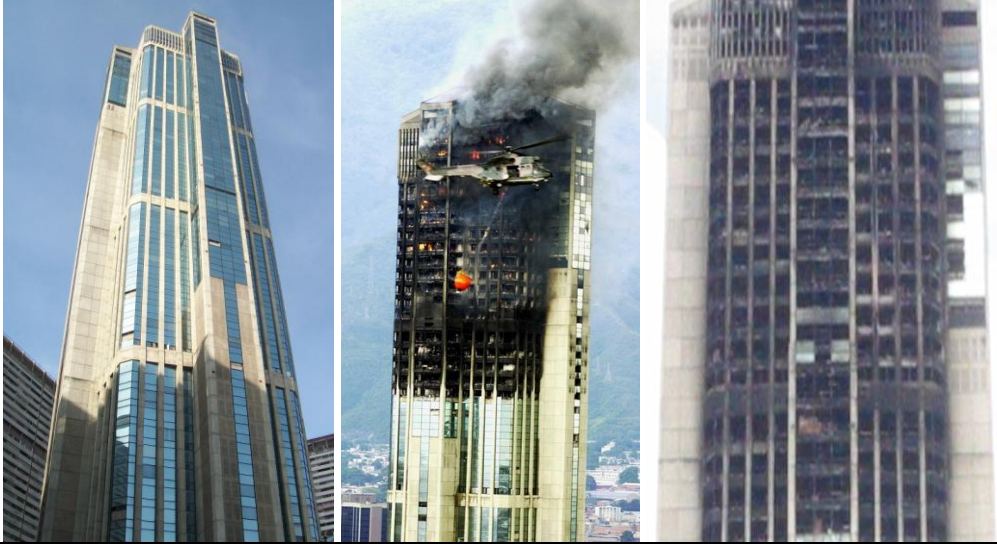
Bina adı, Yapım Yılı, Yeri, Mimari Tasarım	<ul style="list-style-type: none"> - Torre Parque Central İkiz Kuleleri-Doğu Kulesi Yangını, - 1979 (Batı kulesi)-1983 (Doğu Kulesi) yıllarında tamamlanmıştır. - Caracas-Venezuela-LATİN AMERİKA - Shaw and Associates.
Cephe özellikleri	<p>Yangın, 17 Ekim 2004 tarihinde 34.katta başlamış ve 50.kata kadarlık bir alana yayılmıştır ve 17 saati aşkın bir süre devam etmiştir. 56 katlı bina, çelik taşıyıcı konstrüksiyonlu bir binadır. Cephe kuruluşu cam ve alüminyum giydirme cephe uygulanmış olup yer yer cephede granit cephe sisteminin de kullanılmış olduğu görülmektedir. Taşıyıcı sistemde yer alan elemanlar püskürtme sıva ile yangına karşı korunmuş, döşemeler kompozittir.</p>
Yangının Yayılma Nedenleri	<p>Püskürtme sistemi ile uygulanmış yangın yalıtımı ve yağmurlama sistemi olmasına rağmen yangın anında yağmurlama sistemi arıza durumuna geçmiştir.</p>
Fotoğraf [12,13,14]

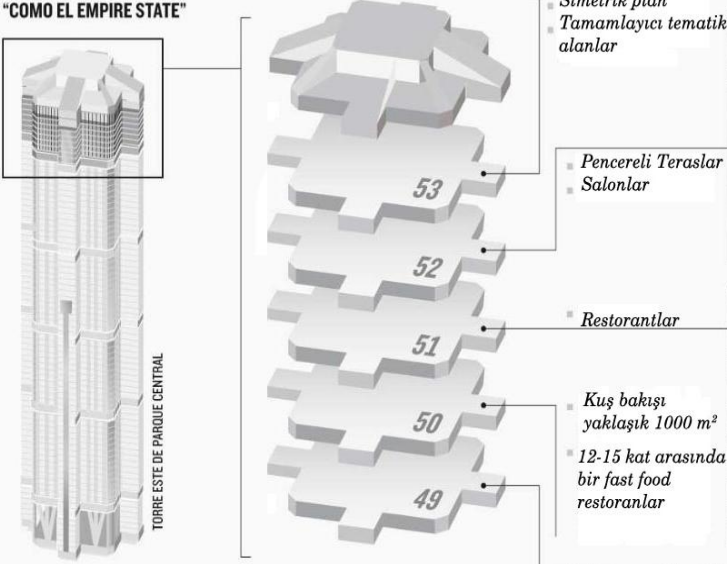
Proje (Şematik Plan)	<p>"COMO EL EMPIRE STATE"</p>

<ul style="list-style-type: none"> ▪ Simetrik plan ▪ Tamamlayıcı tematik alanlar ▪ Pencereless Teraslar ▪ Salonlar ▪ Restoranlar ▪ Kuş bakışı yaklaşık 1000 m² ▪ 12-15 kat arasında bir fast food restoranlar ▪ Lobi ve genel tuvaletler <p>Fuente: CSB y arquitectos Nicolaj Sidorovskiy y Federico Dubuc</p> <p>EL UNIVERSAL</p>

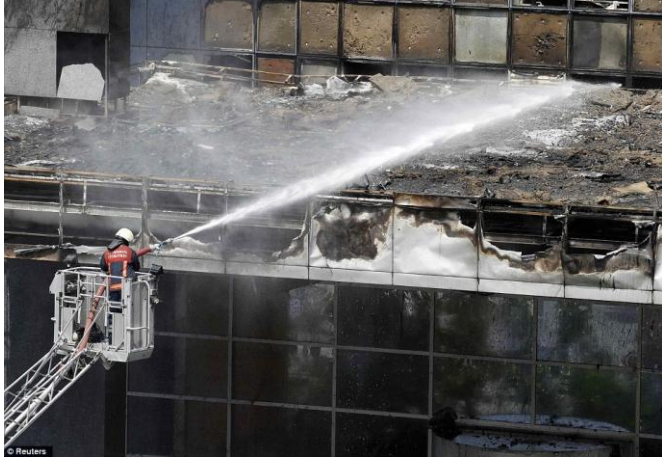
Bina adı, Yapım Yılı, Yeri, Mimari Tasarım	<ul style="list-style-type: none"> - Polat Tower, - 2001 yılında tamamlanmıştır. - İstanbul-TÜRKİYE - Polat İnşaat A.Ş.
Cephe özellikleri	<p>17 Temmuz 2012 tarihinde güneydoğu Avrupa'nın ve Türkiye'nin en uzun sadece konut amaçlı kullanıma açılmış 44 katlı binası olan Polat Tower yanmıştır. Binanın ana taşıyıcı sistemi betonarme olup dış cephe cam ve alüminyum giydirme cephedir. Dış cephede giydirme cephe altında taşıyıcı yalıtım kullanımı tercih edildiği görülmektedir.</p>

Yangının Yayılma Nedenleri	<p>Polat Tower Binasında yangın meydana gelmiş binanın dış kaplaması hasar gördüğü halde alevler içeriye girmediği görülmektedir. İtfaiye Teşkilatı 3 dk sonra yangın olay yerine varmışlardır. Binada 33.000 farklı noktanın bilgilerini yöneten bütünleşik bina yönetim sistemi bulunmaktadır. Bu sisteme bağlı olarak kontrol edilen akıllı yangın algılama ve söndürme sistemleri olması nedeniyle yangının iç mekânlara doğru büyümesi engellenmiştir. Sistemin yangın çıktığı anda anons sistemini devreye soktuğu, yangın merdiveni ve kaçış koridorlarındaki dumanın tahliyesini sağlamak için iç basınç hava değerini daha fazla hava üflemeye başladığı belirtilmektedir. Yangın 45 dk sonra söndürülmüştür.</p>

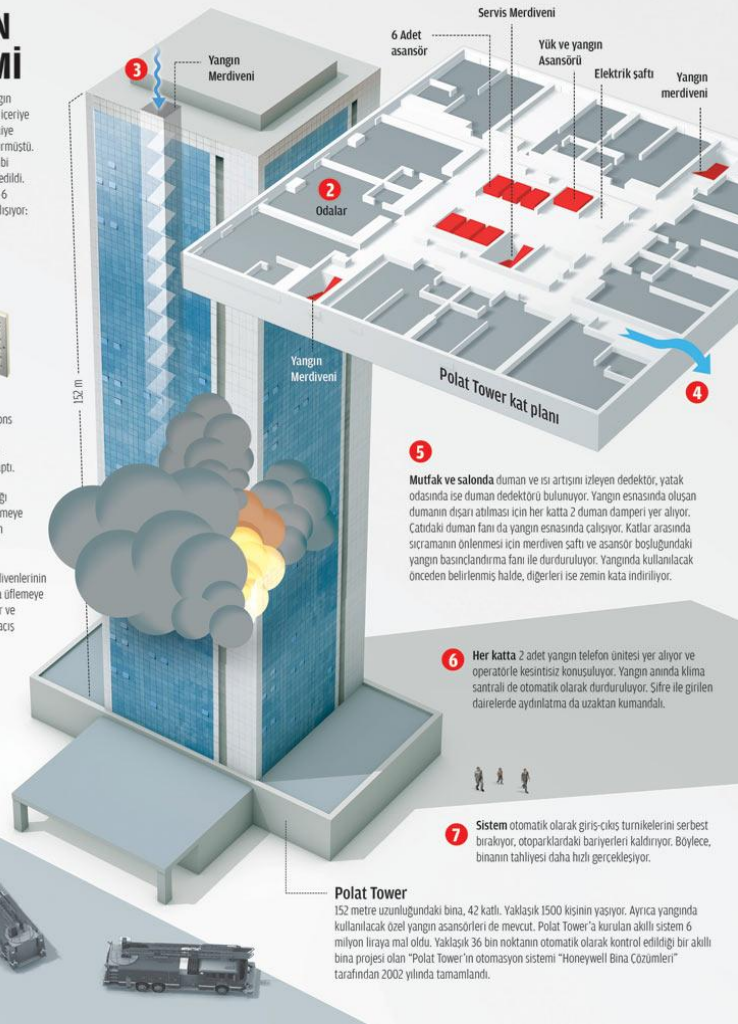
Önceki gün Beşiktaş'taki Polat Tower isimli rezidansta yangın çıkması, binanın dış kaplaması hasar gördüğü hâlde alevler içeriye girememiştir. Olayda bir kişinin dahi burnu kanamamış, itfaiye ekipleri de 3 dakika içerisinde intikal ederek yangını söndürmüştür. Bu olumlu sonuçta en büyük etkenin, yüksek teknoloji sahibi yangın güvenlik sisteminin etkin müdahalesi olduğu ifade edildi. Binayı yaptıran işadımı Adnan Polat'ın "Sadece yazılımına 6 milyon dolar verdik." dediği XLS 1000 adlı sistem, şöyle çalışıyor:

- 1** Yangın çıktığı anda binada bulunan otomasyon sistemi yangını ilk çıkış anında algılayarak, acil anons sistemini devreye soktu. Yangının olduğu katı algılayan sensörler, farklı noktalara, yangın yerine olan uzaklığını göz önünde bulundurarak anons yaptı.
- 2** Sistem yangın anında sensörlerin dumanı algıladığı noktalarda içeriye hava üflemeyi kesip tersine işlemeye başlıyor. Böylece dumanın olduğu odalarda duman dışarı atılmıyor.
- 3** Öte yandan önceden belirlenen yangın çıkış merdivenlerinin olduğu noktalara havalandırıcılar daha fazla hava üflemeye başlayarak burada yüksek basınç alanı oluşturuyor ve dumanın bu alanlara ulaşmasını engelliyor. Acil kaçış aydınlatması çalışmaya başlıyor.
- 4** Koridorlardaki duman emiş sistemi ile duman dışarıya atıldı. Yangının oksijenle beslenmesi için ventilasyon sistemi durduruldu. Binayı besleyen doğal gaz akışı kesildi.

- 5** Mutfak ve salonda duman ve ısı artışı izleyen dedektör, yatak odasında ise duman dedektörü bulunuyor. Yangın esnasında oluşan dumanın dışarı atılması için her katta 2 duman damperi yer alıyor. Cat'daki duman fanı da yangın esnasında çalışıyor. Katlar arasında sırcamanın önlenmesi için merdiven saftı ve asansör boşluğundaki yangın basınçlandırma fanı ile durduruluyor. Yangında kullanılacak önceden belirlenmiş halde, diğerleri ise zemin kata indiriliyor.
- 6** Her katta 2 adet yangın telefon ünitesi yer alıyor ve operatörle kesintisiz konuşuluyor. Yangın anında klima santrali de otomatik olarak durduruluyor. Sifre ile girilen dairelerde aydınlatma da uzaktan kumandalı.
- 7** Sistem otomatik olarak giriş-çıkış turnikelerini serbest bırakıyor, otoparklardaki bariyerleri kaldırıyor. Böylece, binanın tahliyesi daha hızlı gerçekleşiyor.

152 metre uzunluğundaki bina, 42 katlı. Yaklaşık 1500 kişinin yaşıyor. Ayrıca yangında kullanılacak özel yangın asansörleri de mevcut. Polat Tower'a kurulan akıllı sistem 6 milyon liraya mal oldu. Yaklaşık 36 bin noktadan otomatik olarak kontrol edildiği bir akıllı bina projesi olan "Polat Tower"ın otomasyon sistemi "Honeywell Bina Çözümleri" tarafından 2002 yılında tamamlandı.

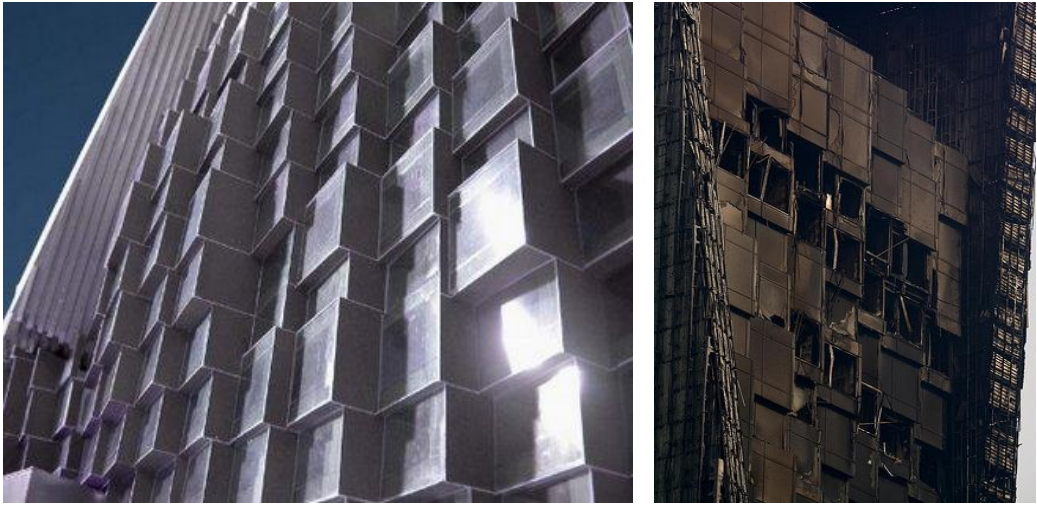
Bina adı, Yapım Yılı, Yeri, Mimari Tasarım	<ul style="list-style-type: none">- Television Cultural Center Binası,- Yarışma:2002(1.'lik ödülü), 2010 yılında tamamlanmıştır.- Pekin-ÇİN- Rem Koolhaas ve kendi firması olan Metropolitan Mimarlık
Cephe özellikleri [17, 18]	<p>9 Şubat 2009 günü 34 katlı TVCC Binası yanmıştır. Yapının 2009 Mayıs ayında bitmesi beklenirken yangın sonucu kullanılamaz hale gelmiştir. Binanın yanması anında yükselen alevlerin 6-9 metre arasında yükseldiği görülmektedir. Yangının sonrasında yaklaşık 588 milyon Amerikan Doları kadar bir mali zarar görülmüştür. Yangın, binanın bakır ve titanyum alaşım olan dış kabuğunu ve çelik taşıyıcı sisteminin dayanıklılığını ortadan kaldırmıştır.</p>

Yangının Yayılma Nedenleri	<p>Kulenin kuzeyi ve güneyi metal ve cam iken doğu ve batı yüzeyleri şerit şeklinde görünen alaşım metal bir malzeme ile kaplıdır. Caijing'e göre (Çin Ekonomi Dergisi) Çin'in Lunar Yeni Yıl kutlamaları sırasında atılan 2 hava fişek, kulenin güney cephesine isabet etmesi sonucu zayıf olan metal yüzeyin yanmaya başladığı ve kolay tutuşabilir bir yalıtım malzemesinin seçilmesi nedeniyle de yangının tüm binaya yayıldığı söylenmektedir. Ancak Pekin İtfaiye Teşkilatı, yangının çatıda başladığını ve şiddetli rüzgârların alevi beslemesiyle de yangının alt katlara doğru yayıldığını söylemektedir. CNN'nin haber raporunda ise binanın bulunduğu bölgenin hem hava hem de alanın çok kirli olması nedeniyle binanın yüzeyinde oluşan toz ve kir tabakasının bir kıvılcımla hemen tutuşma yapmaya yetebileceğini belirtmiştir [19].</p> <p>Yapının güney cephe cam giydirmeye yüzeyinde yaptığı hareketlenme enerji etkin bir yapı tasarlamak amacıyla aşırı ısı kazancından kaçınmak için yapılan uygun bir cephe olmasına rağmen yangın anında bu hareketli cepheler alevin cepheye değdiği yüzey alanını daha da arttırarak yangının yayılmasını hızlandırıcı etkiye sahip olmaktadır.</p>

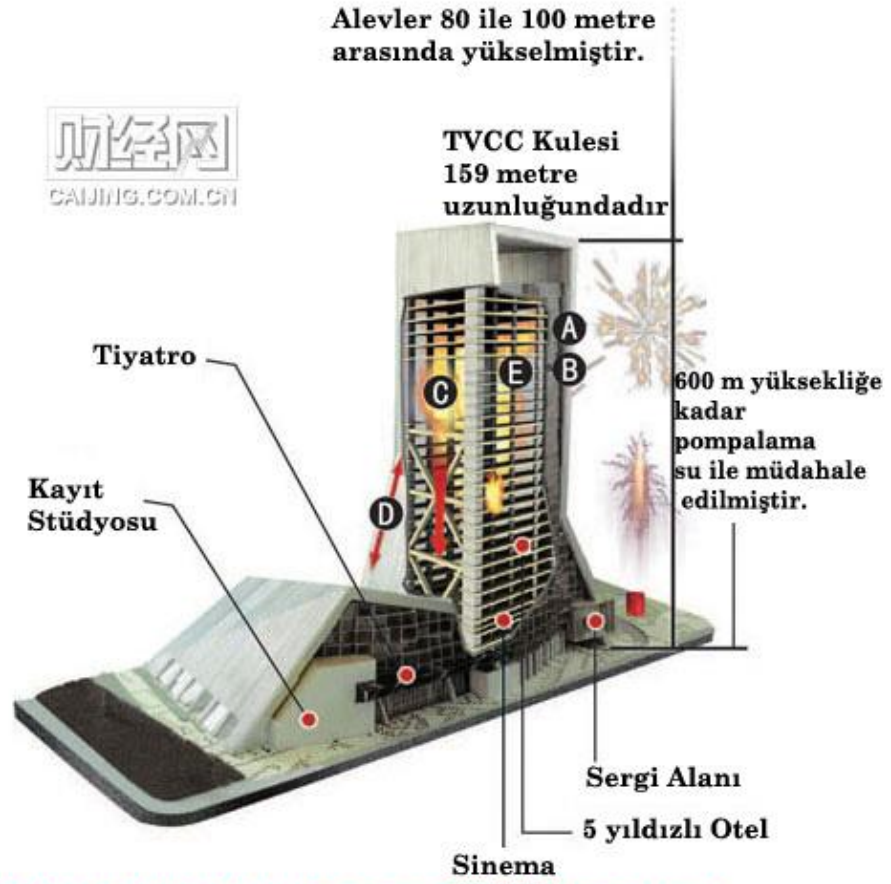
Proje
(Şematik
Plan)
[23]

TVCC: Gökdelenlerde hiçbir zaman yangını yenemezsin!..

A: Havai fişekler en dış duvardaki metal yüzeyinde delikler açarak eritmiştir.

B: Metal yüzeyi eriterek geçen kıvılcımlar daha sonra yanıcı yalıtım tabakasını ateşe vermiştir. Yanan yalıtım malzemesi diğer kat yüzeylerine erişimi sağlayan, binanın su geçirmez astarında alev yayılımına neden olmuştur.

C: Yangın binanın içlerine dekorasyon ve inşaat malzemelerine alev yayılımı nedeniyle dağılmıştır.

D: Dış duvar, metal dikey taşıyıcılar ve bağlantılar nedeniyle yangının yayılmasında tünel etkisine neden olmuştur.

E: Binanın boşluklu(atrionlu) merkezi dev bir baca gibi çalışarak dumanı iç mekanda yükseltmiş ve sonunda çatıüstü bahçenin cam tavanını patlatarak dışarıya çıkmıştır.
