ASANSÖR KAZALARININ DEĞERLENDİRMESİ VE KAZALARIN ÖNLENMESİNDE DENETİMİN ROLÜ

Nafi BARAN

Makina Mühendisleri Odası İstanbul Şubesi
nafi.baran@mmo.org.tr

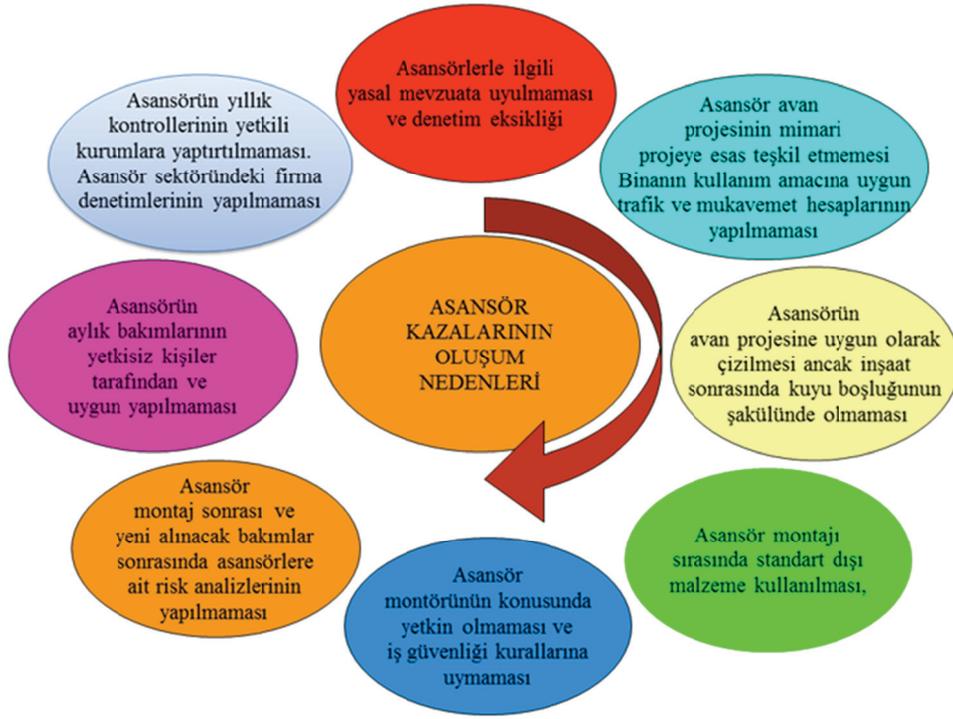
Asansörler ; avan proje ve uygulama tasarım aşamasından imalatına, imalatından bakım aşamasına, bakımından periyodik kontrol aşamasına kadar kontrol edilmelidir. Kanun, tüzük, yönetmelik ve standartlara uygun olarak üretimi yapılmalıdır. Uyulmadığı takdirde asansör kazalarının oluşması kaçınılmazdır. Kazaların oluşum nedenleri aşağıdaki kaza döngüsünde verilmektedir.

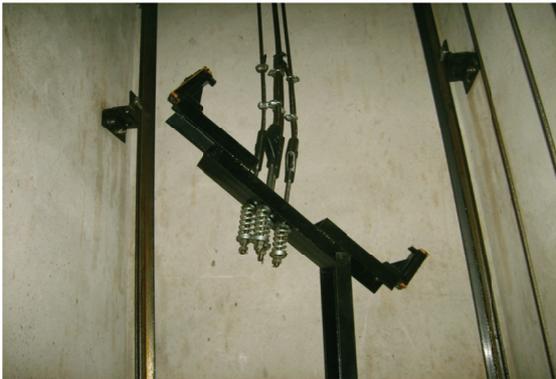
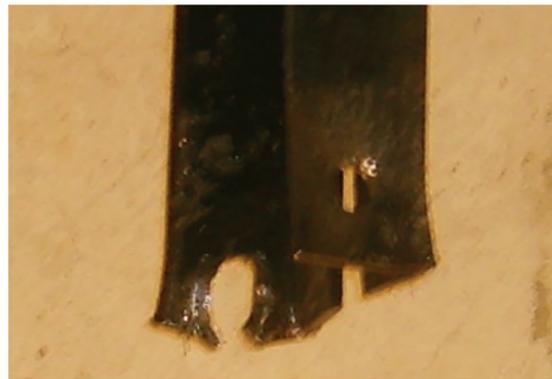
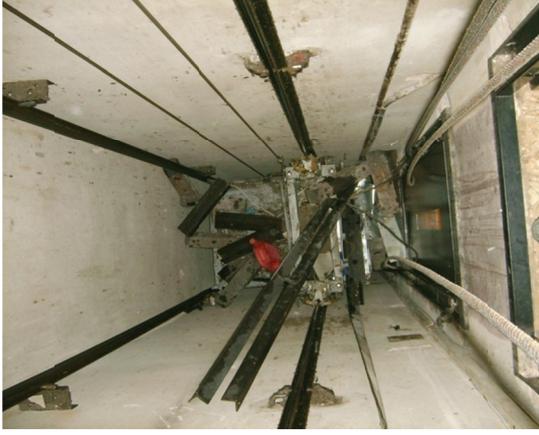
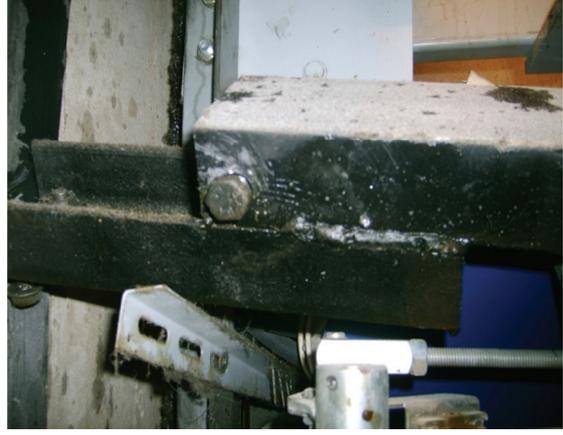
Örnek1: Mukavemet hesapları yapılmamış karşı ağırlık süspansiyonunun kullanılması sonucu oluşan kaza. Kaza sonrasında bir çocuk yaralanmış ve karşı ağırlığın kopması sonucunda döküm ağırlıkların 9 tanesi kabinin üzerine düşmüştü.

ÖNLEM : Asansör montajı ve güvenli kullanımı için ; kanun, tüzük, yönetmelik ve standartlara uygun olarak imal edilmeli. Tasarım aşamasından imalatına, imalattan bakıma, bakımından periyodik kontrol aşamasına kadar kontrol altında tutulmalıdır.

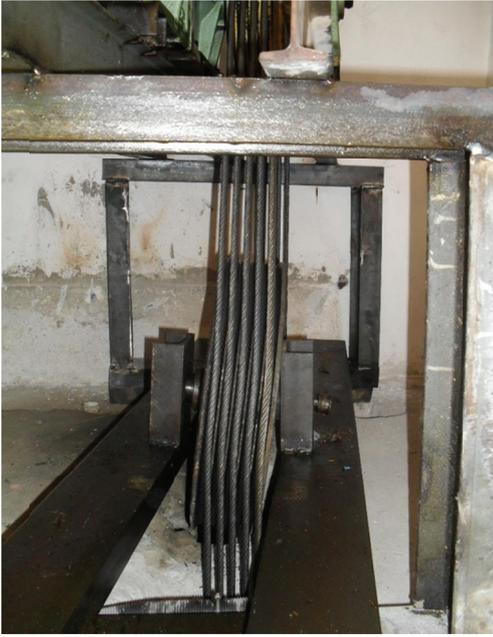
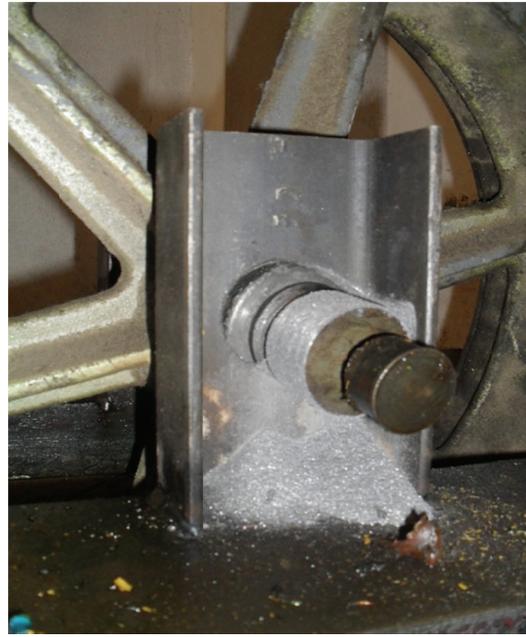
Örnek 2: Uygun olmayan saptırma kasnağı yan yatağı montajı. Saptırma kasnağı mili yan yatak olarak kullanılan U profilini U profili mili ciddi oranda kesmiş.halatlarda hasarlar var.

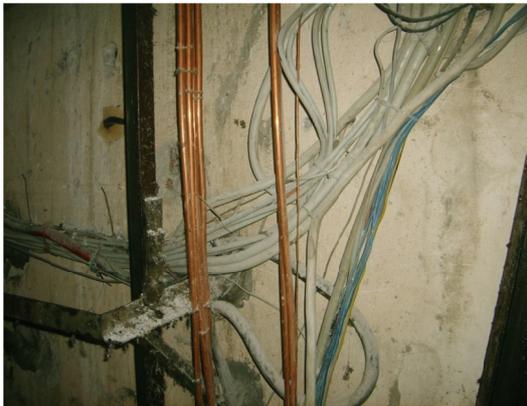
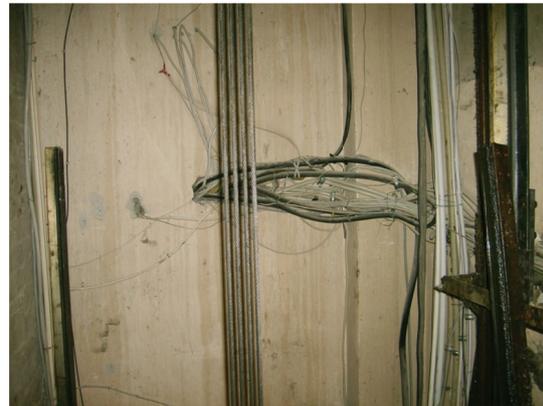
Örnek 3: Asansör boşluğunda bulunmaması gereken tesisatlar.Asansör boşluğunda yüksek gerilim kabloları ve tıbbi gaz boru tesisatı tehlikeli durumda bulunuyor.

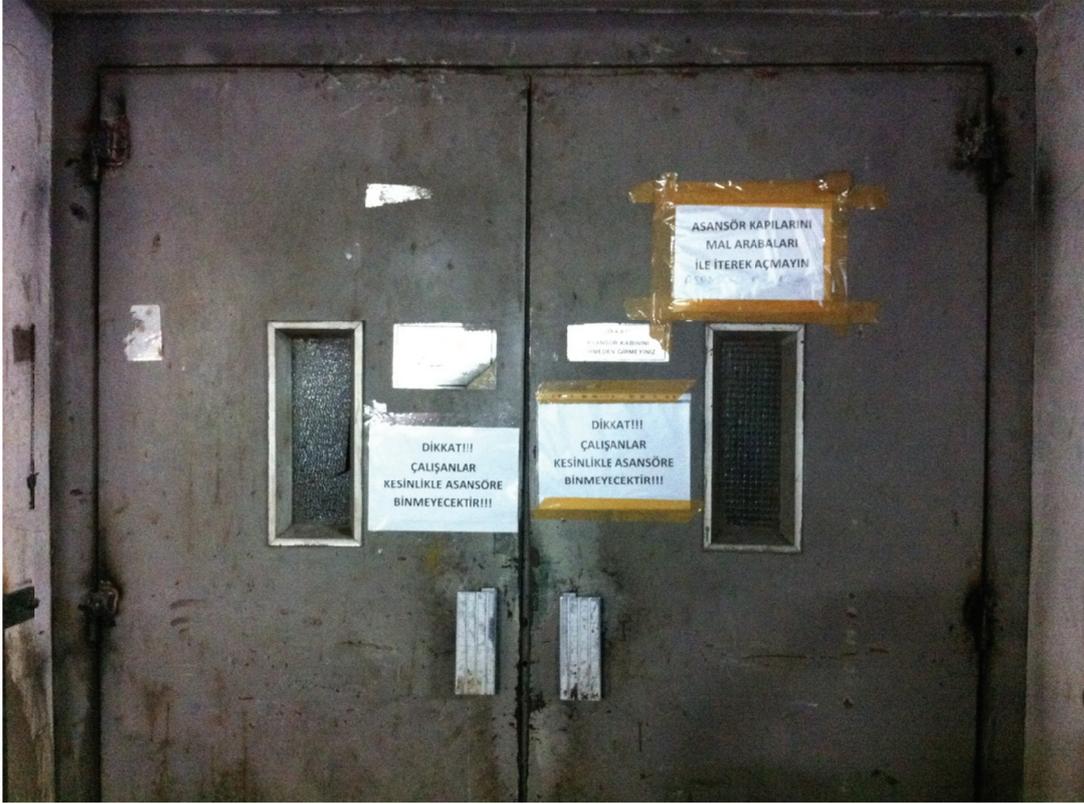
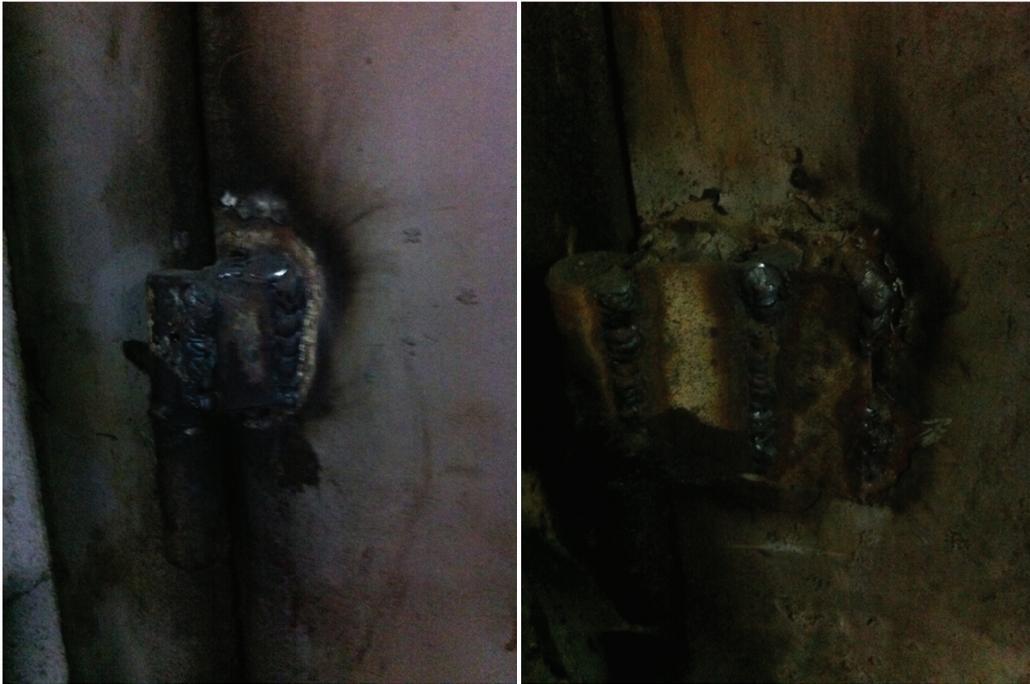
Örnek 4: Asansör katta değilken kapının açılması sonucu oluşan kaza nedeni bakımsızlık ve denetim eksikliği. Bu kaza sonucu bir ciddi yaralı işçi var.Yapılan bilirkişi incelemesinde kapıların menteşelerinin koptuğu, farklı zamanlarda kaynak yapıldığı,kapı fiş kilit devrelerinin tamamlanmadığı görüldü. Bakımı yapan firma bakım kontrol föylerinde kapıların durumu ile ilgili hiç bir olumsuzluk 10 ay boyunca bildirmediği tespit edildi. A Tipi Muayene kuruluşu tarafında kapılardaki onca olumsuzluk kayıt altına alınmadığı tespit edildi.

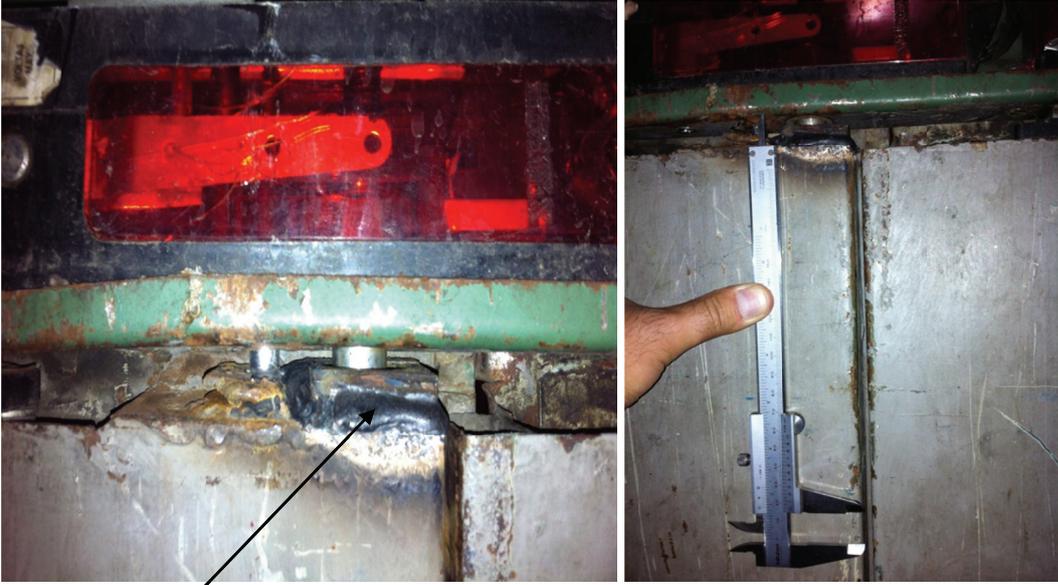
Sonradan kaynatılan ek lama

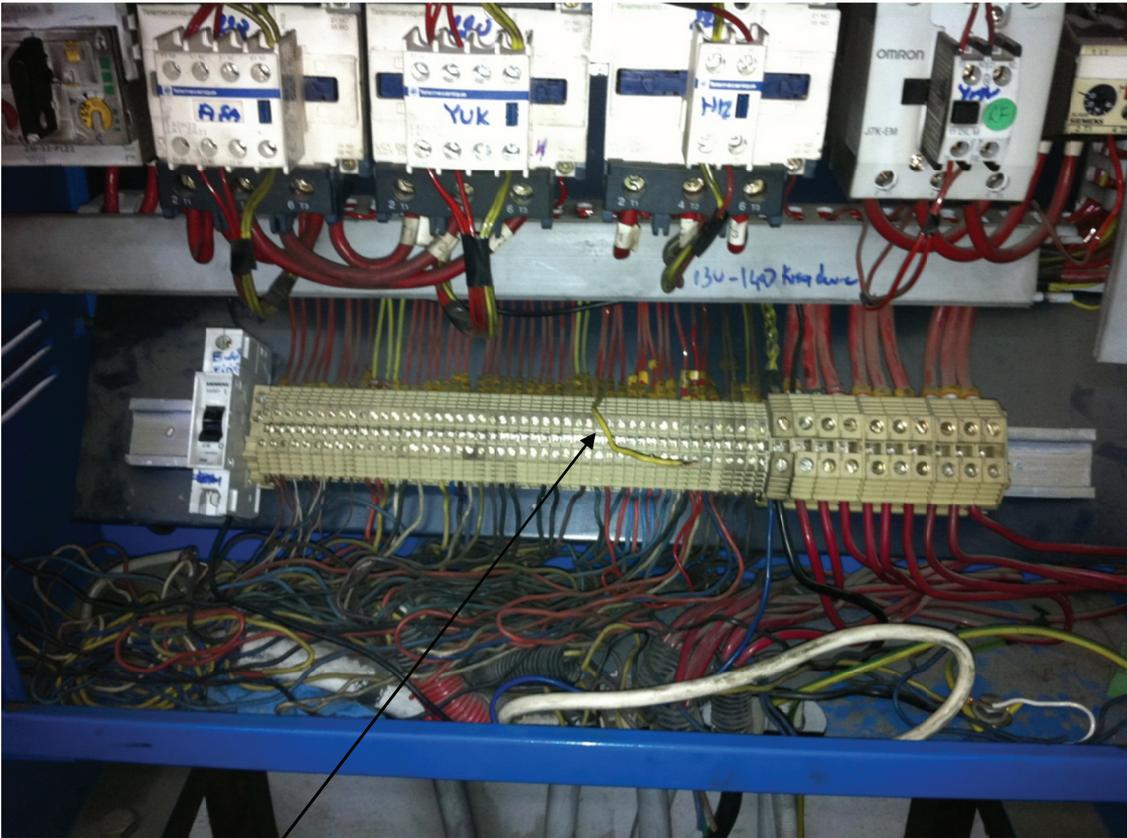
Fiş kilit devresi kısa devre

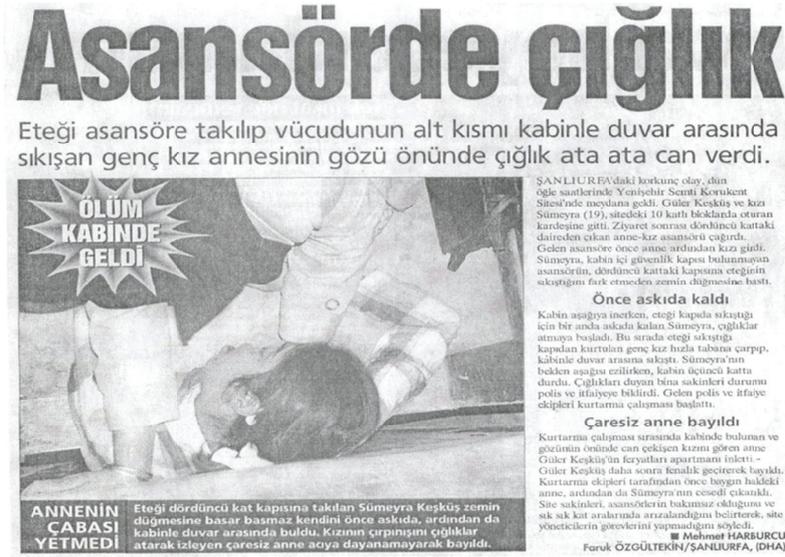
RİSK 4 : Kapısız kabinlerde, hareketli kabin ile asansör kuyu duvarı arasına sıkışan nesnelere, insanlar ve hayvanlar için açık bir tehlike oluşturmaktadır.

Oyuncak, tekerlekli sandalye, bebek arabası gibi hacimli gereç kullanan kişi ve çocuklar özellikle bu risk altındadır. Bu türden kazalar genellikle insan ve hayvanların ciddi bir şekilde yaralanması ile sonuçlanmakta, ölümcül kazaların esas kaynağını oluşturmaktadır. En etkili çözüm, kabin kapısının olmasıdır.

ÖNLEM : Kapısız kabinlerde kabin ile duvar arasına insan ve /veya yüklerin sıkışmasını engellemek için kabin kapısı, fotosel veya eşik kontağı konulmalıdır. Çocukları, evcil hayvanları (kedi, köpek vs.) ve yükler kontrol altında tutulmalıdır.

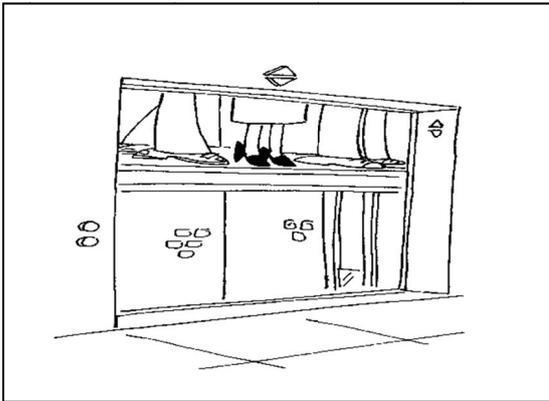
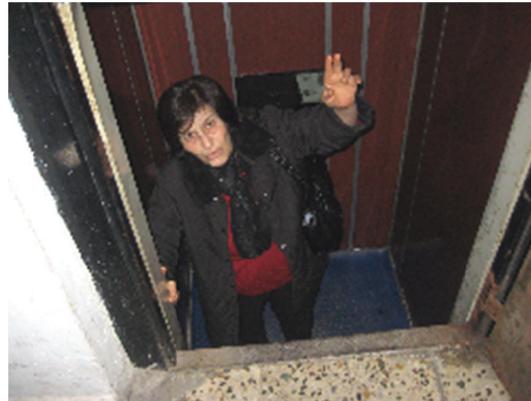
RİSK 4 : Ara katlarda kabin içindeki mahsur kalan kişilerin kurtarma yönergelerine uyulmadan bilinçsiz bir şekilde kabinden çıkmaya-çıkarılmaya çalışılmaları sonucu oluşan kazalar.

ÖNLEM : Asansör kabini kat arasında kaldığı zaman kabin içindekileri kurtarma işleminde kapı kilit anahtarı kullanılması tehlikelidir. Kurtarma işlemi makina-motor grubu üzerindeki el freni yardımıyla kurtarma eğitimi almış kişiler tarafından yapılmalıdır.

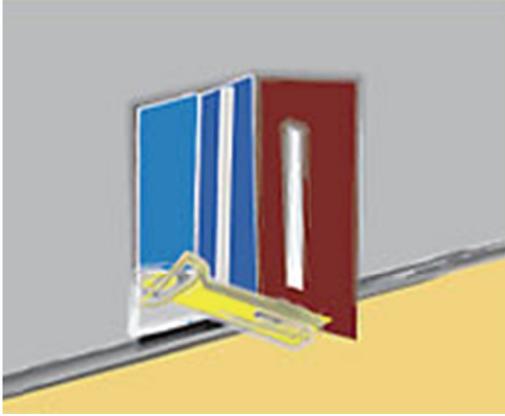
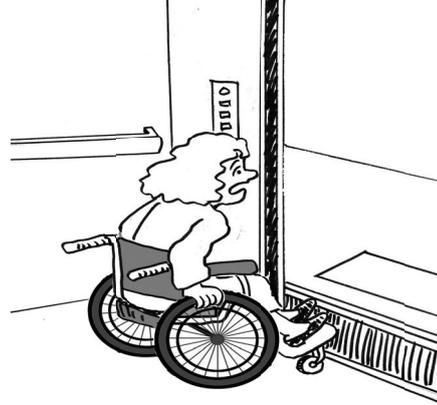
RİSK 5 : Eski asansörlerin, özellikle tek hız tahrikli asansörlerin tahrik ve kumanda sistemleri, kabini katta gereken hassasiyetle durdurmaya müsait değildirler. Bu durum, yolcular için kabine girerken veya kabinden çıkarken, eşığa takılma riskini oluşturur. Bu risk doğal olarak, kabin eşiği ile kat seviyesi arasındaki fark arttıkça artmakta, özürülü ve yaşlılar için de, özellikle daha tehlikeli hal almaktadır.

ÖNLEM : Böyle asansör sistemlerini, garantili kabul edilebilecek seviyeye hassasiyetine getirebilecek kontrol sistemleri vardır. Kabin kat seviye ayarları uygun hale getirilmelidir.

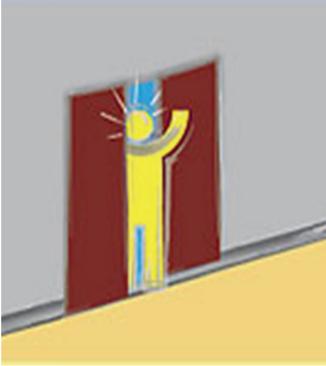
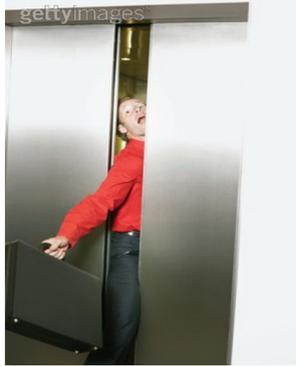
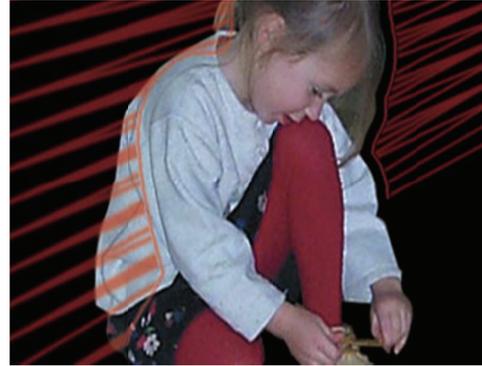
RİSK 6 : Otomatik kapılı asansörlerde kapının giriş-çıkış sırasında kullanıcıları sıkıştırması ile oluşan kazalar

ÖNLEM: Kabin kapısına giriş ve çıkışta çarpmayı engellemek için fotosel kullanılmalıdır. Fotosel çalışır durumda olmalıdır.

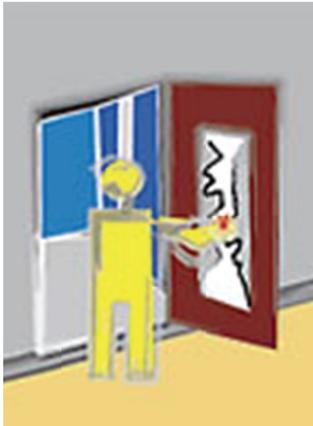
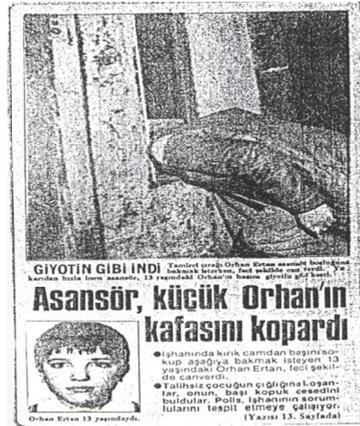
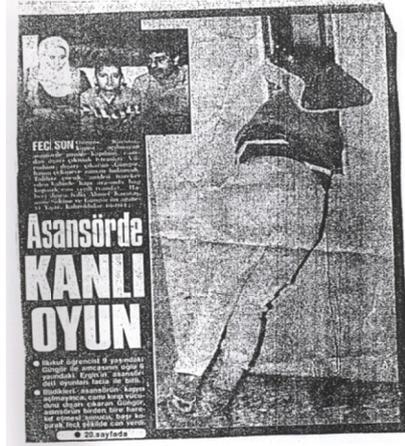
RİSK 7 : Durak kapısı camlarının kırık/kırılabilir olması veya camın bulunmamasından dolayı oluşan kazalar.

ÖNLEM : Kat kapısı camları mutlaka telli cam veya lamine cam olmalıdır, Düz veya buzlu cam kesinlikle takılmamalıdır. Kat kapı camları telli dahi olsa el ve parmak girecek kadar açıklık olduğunda cam değiştirilinceye kadar güvenlik nedeniyle asansör işletmeye kapatılmalıdır

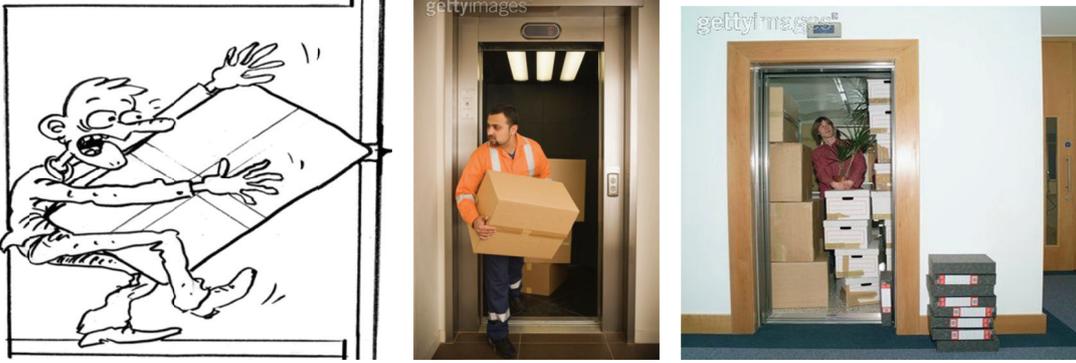
RİSK 8 : Kabin içine konan yüklerin dengeli konumlandırılmamış olması ve seyir halinde bu yüklerin kayması sonucu oluşabilecek kazalar.

ÖNLEM : Kabin içine konan yüklerin dengeli yüklenmesine dikkat edilmeli, kabin hareket halinde iken bu yüklerin kaymaması için önlem alınmalıdır.

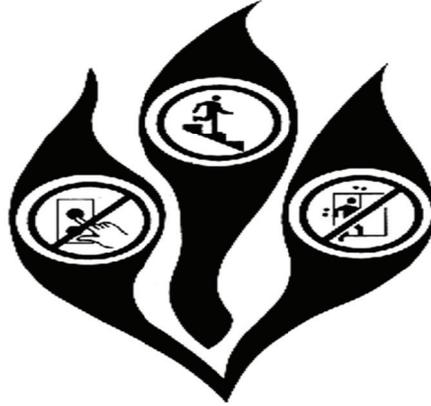
RİSK 9 : Bir yangın ve deprem anında asansörde mahsur kalınması sonucu oluşan kazalar

ÖNLEM : Bir yangın ve deprem anında kaçış için asansör yerine merdivenler kullanılmalıdır. Kuyu boşluğuna kağıt ve benzeri yanıcı maddelerin atılması önlenmeli, Buradan başlayacak bir yangının kısa sürede kabini etkileyebileceği göz önünde bulundurulmalıdır.

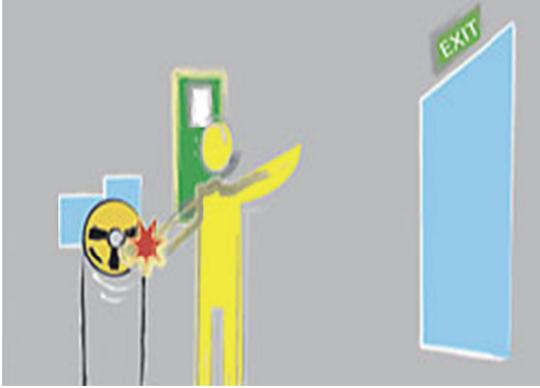
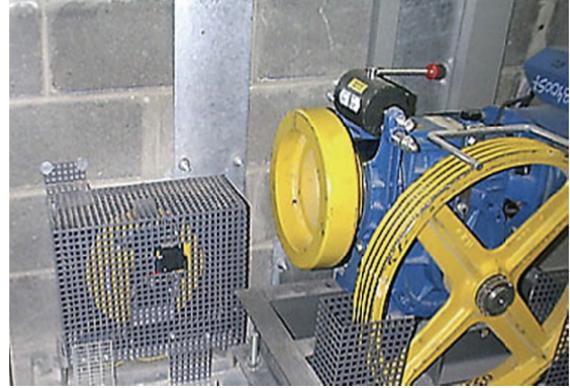
RİSK 11 : Makina dairesindeki döner parçaların sıkışması sonucu oluşan kazalar.

ÖNLEM : Makina dairesindeki döner parçaların muhafaza altına alınması.

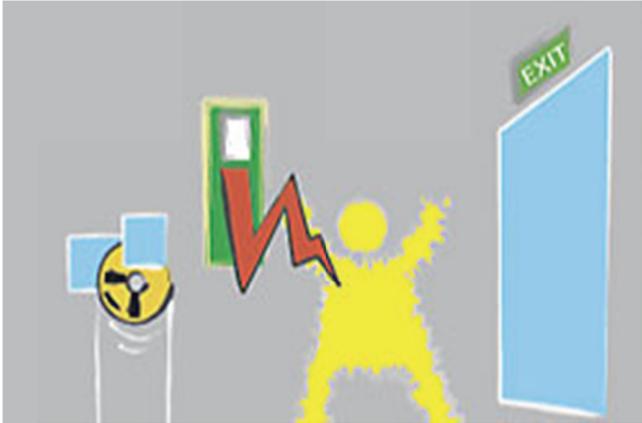
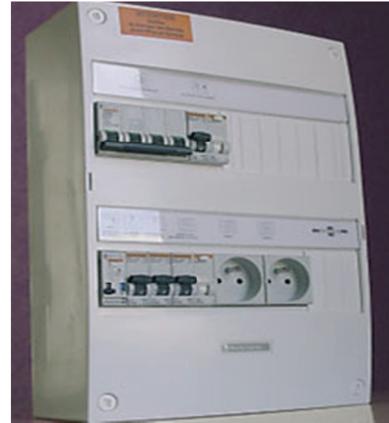
RİSK 12 : Makina dairesindeki elektrik panosu bağlantı kablolarının korumasız olması sonucu oluşan kazalar.

ÖNLEM : Makina dairesindeki elektrik panosu bağlantı kablolarının koruma muhafazası altına alınması.

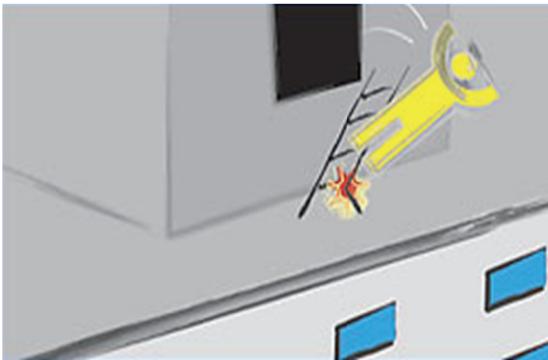
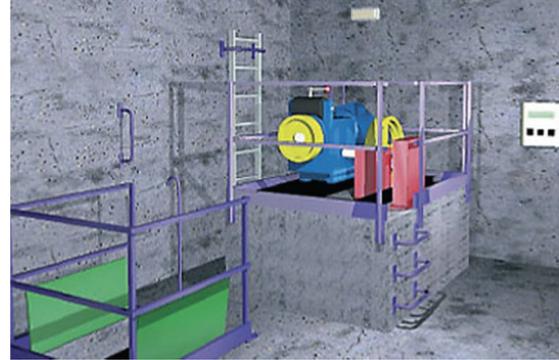
RİSK 13 : Makina dairesindeki merdiven ve korkuluklarının olmaması veya dayanımsız ve sabitlenmemiş durumda bulunması.

ÖNLEM : Makina dairesindeki merdiven ve korkulukların standarta uygun hale getirilmesi.

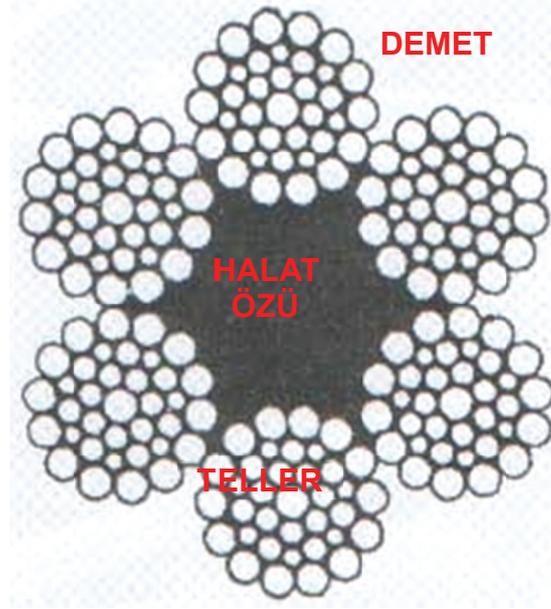
RİSK 14 : Askı halatlarının kopması halinde oluşacak tehlike son derece açıktır.

Askı halatının belli bir uzunluğundaki kırık halat lifi sayısını temelde kriter olarak kabul eden birkaç ülke dışında. Avrupa standardında halat değiştirme şartları tarif edilmemiştir.

ÖNLEM : Halatların düzenli bir şekilde kontrolü ve zamanında değiştirilmesi.

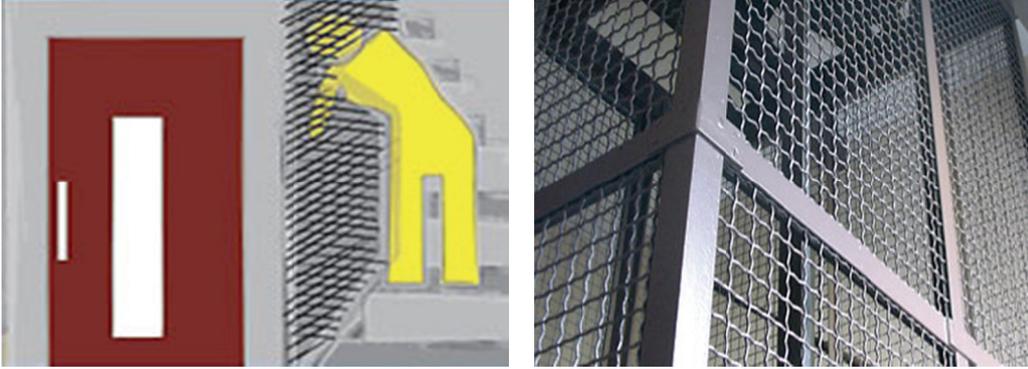
RİSK 16 : Asansör kuyusunun çevresinin tehlike oluşturacak şekilde açık veya yanıcı maddelerden oluşması sonucu oluşan kazalar.

ÖNLEM : Asansör kuyusu çevresi yanmaz ve dayanıklı malzemelerden oluşmalıdır. Kuyuya ulaşılmalıdır.

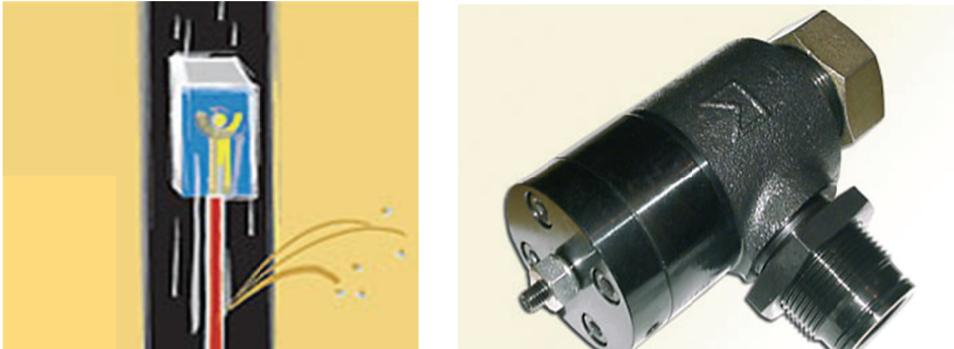
RİSK 17 : Hidrolik asansörlerde silindir ile güç ünitesi arasındaki borunun patlaması veya rekorun gevşemesi sonunda yağın pistondan aniden boşalması sonucu kabinin yere çakılması sonucu oluşan kazalar.

ÖNLEM : Düşmeyi engelleyici silindire akuple edilen CE Belgeli debi sınırlama valfi veya patlak emniyet valfini kullanılması gerekmektedir.
