EN AW 7020-T651 ALÜMİNYUM ALAŞIMINDA KAYNAK SONRASI ISIL İŞLEMİN KOROZYON DİRENCİ VE MEKANİK ÖZELLİKLERE ETKİSİ

Effect of Post-Weld Heat Treatment on Corrosion Resistance and Mechanical Properties of EN AW 7020-T651 Alloy

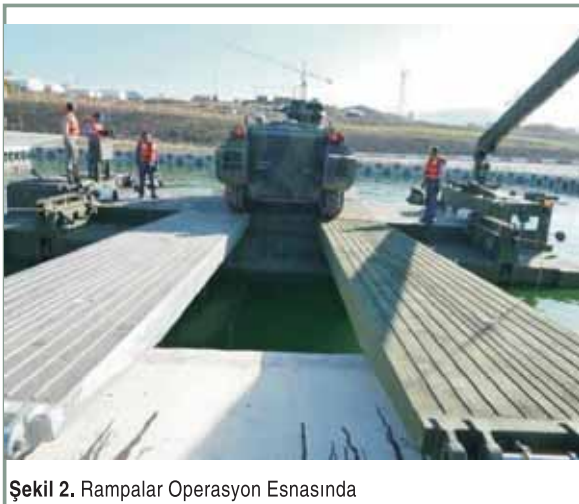
Şekil 2. Rampalar Operasyon Esnasında

eğilme direncini arttırmak için T-profillerden yararlanılmaktadır. Rampa kompleksi bu parçaları birbirine kaynak ederek oluşturulmaktadır. Rampaların üzerinden zırhlı araç geçerken fotoğrafı Şekil 2'de gösterilmiştir.

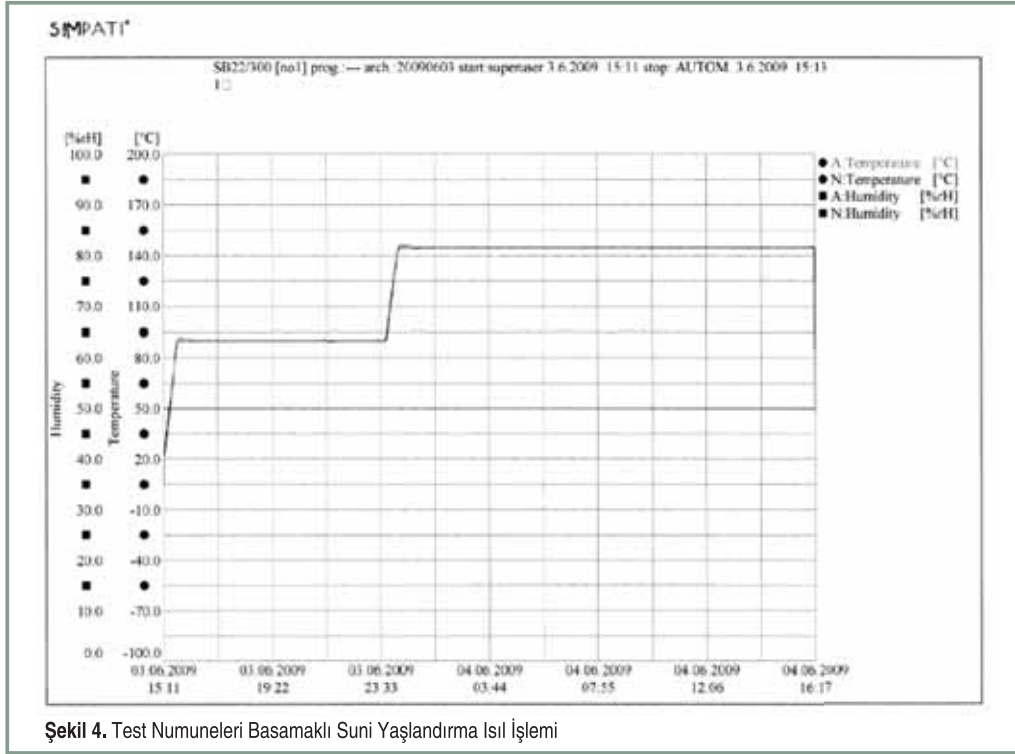
Test numuneleri için basamaklı suni yaşlandırma için kullanılan WEISS SB22/300 model fırının ısıl işlem grafiği çıktısı Şekil 4'te gösterilmiştir. Bu grafikten laboratuvar fırınının kullanılması ve kütlelenin az olması dolayısıyla ısıtma hızlarının yüksek olabildiği ve ısıl işlemin yaklaşık 25 saatlik sürede tamamlandığı görülmektedir.

Şekil 4. Test Numuneleri Basamaklı Suni Yaşlandırma Isıl İşlemi

1. basamak: >3 gün doğal yaşlanma
2. basamak: 90°C metal sıcaklığında sekiz saat bekletme
3. basamak: 145°C metal sıcaklığında 16 saat bekletme

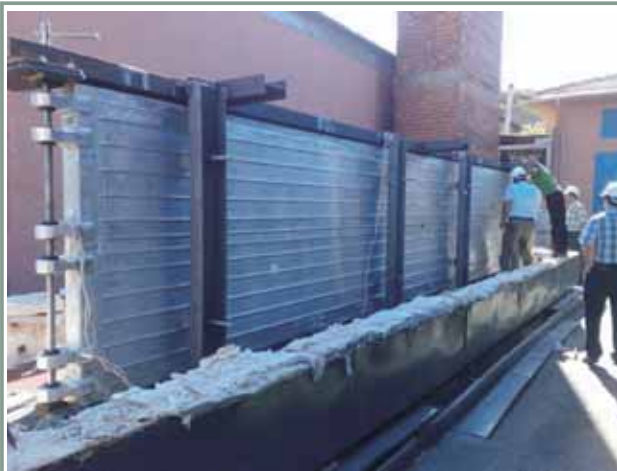
dağılması önemli olduğundan toplam 10 adet ısıl çift, rampanın kalın ve ince kesitli bölgelerine uç ve orta kısımlarda bağlanmıştır (Şekil 5). 2. ve 3. basamakta tanımlanan bekleme sıcaklıklarına tüm ısıl çiftler $\pm 10^{\circ}\text{C}$ tolerans dahilinde ulaştıktan sonra bekleme süreleri başlatılmıştır. Isıl işlem tamamlandıktan sonra, rampa havada soğumaya

Şekil 5a. Kaynaklı Rampa Kompleksi Suni Yaşlandırma Isıl İşlemi Isıl Çift Yerleşimi

Şekil 5b. Kaynaklı Rampa Kompleksi Suni Yaşlandırma Isıl İşlemi Isıl Çift Yerleşimi

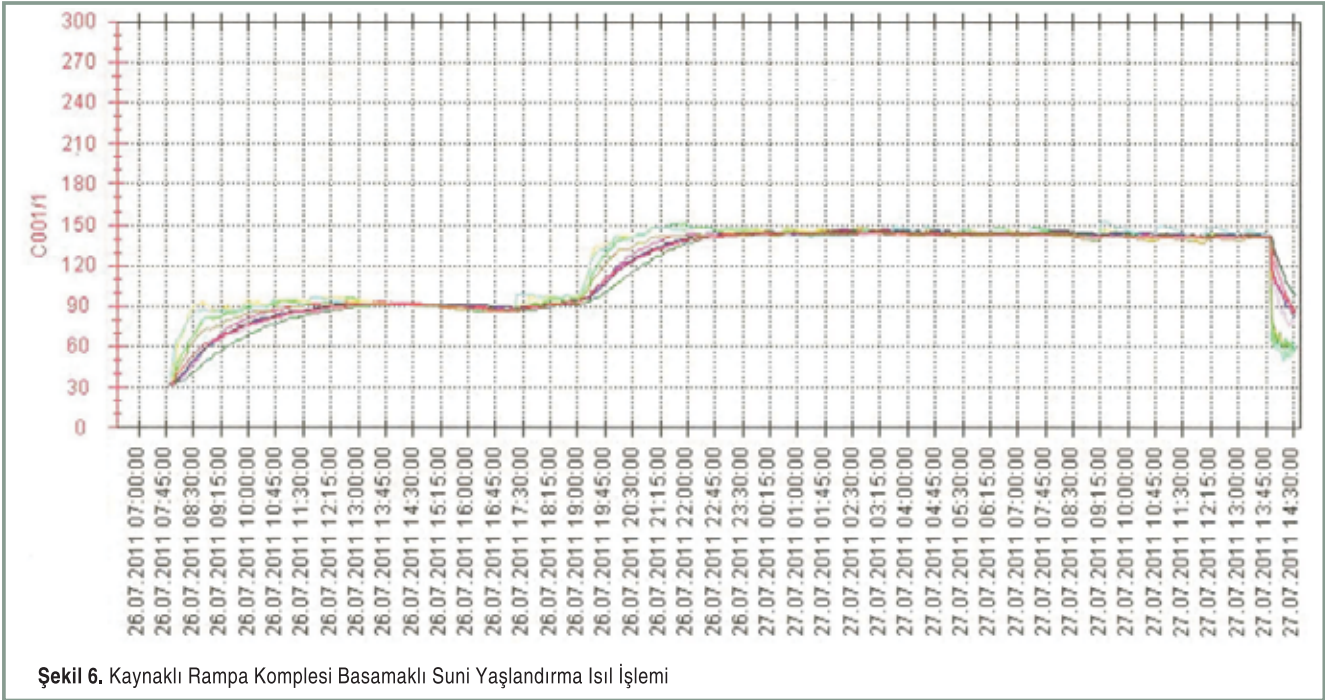
bırakılmıştır. Kaynaklı rampa kompleksinin ısı işlem grafiği çıktısı Şekil 6'da gösterilmiştir.

Şekil 6. Kaynaklı Rampa Komplexi Basamaklı Suni Yaşlandırma Isıl İşlemi

Gerçek uygulamada ise kaynaklı rampa kompleksi için kütlelenin fazla olması dolayısıyla ısıtma hızları, rampa, mümkün olan en kısa sürede istenen sıcaklığa ulaşacak şekilde ayarlanabilmiştir. Bundan dolayı, ısıl işlem süresinin, kaynaklı rampa kompleksi için yaklaşık 30 saat dolayında olduğu tespit edilmiştir. Sıcaklığın homojen bir şekilde

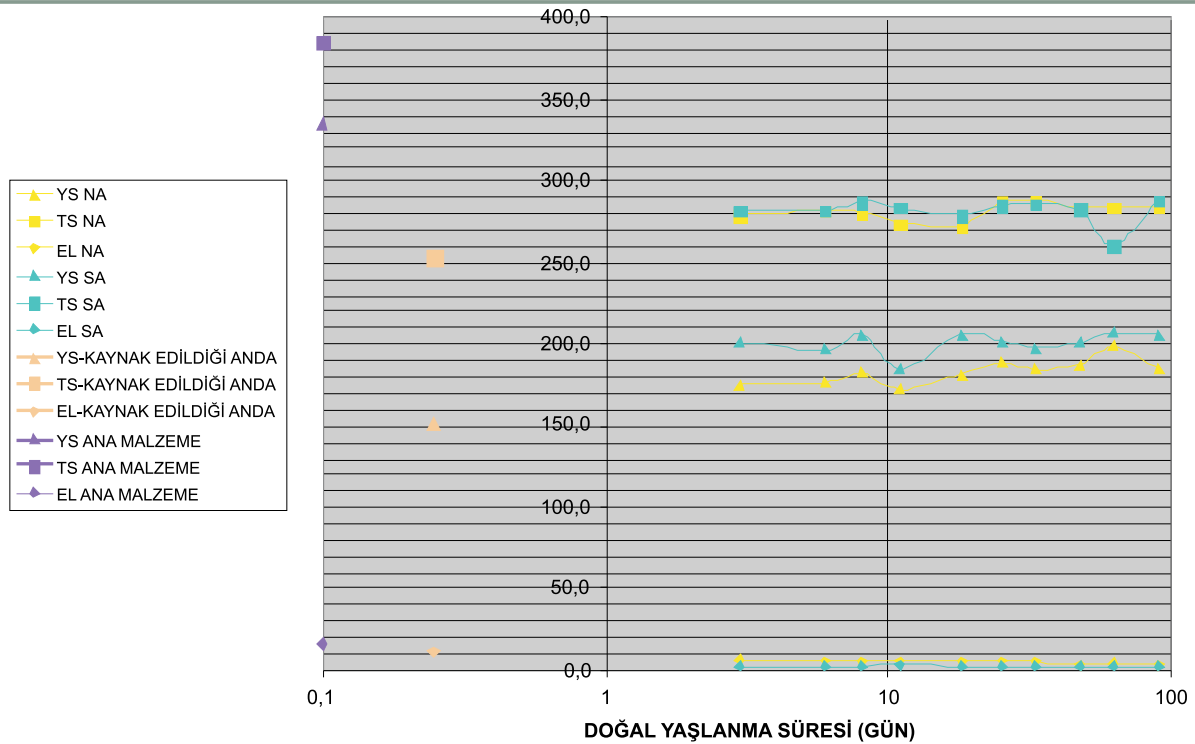
test sonuçları Tablo 6 ve Şekil 10'da verilmiştir. Kaynak işlemi biter bitmez başlayan çekme testlerine 90 gün süreyle devam edilmiştir.

Test sonuçlarına göre, kaynak yöntem testleri açısından EN 15614-2 yöntem testi standardında 262,5 MPa olarak belirlenen çekme dayanımı değerinin tüm ön doğal yaşlandırma sürelerinde yakalanabildiği görülmüştür. Çekme dayanımı, EN AW 7020-7651 malzemesinin ait olduğu 23.2 numaralı grup için tanımlanan 0.75 birleştirme verim faktörü ile minimum ana malzeme çekme dayanımı olan 350 MPa ile çarpılarak hesaplanmıştır.

Şekil 10. Kaynak Sonrası Doğal Yaşlanma Sürelerinin (NA ve NA+SA süreleri) Mekanik Özelliklere Etkisi

Son olarak, kaynak rampa kompleksi gibi kompleks bir kaynaklı yapının imalat süresi uzun zaman alabileceğinden, basamaklı suni yaşlandırma öncesi 90 günlük ön doğal yaşlanma süresinin mekanik özelliklere olumsuz etkisinin olmadığı belirlenmiştir. Ayrıca, T651 teslim şartında alınan ana malzemenin mekanik özelliklerinde basamaklı suni yaşlandırma işlemi sonrası bozulma olmadığı tespit edilmiştir.

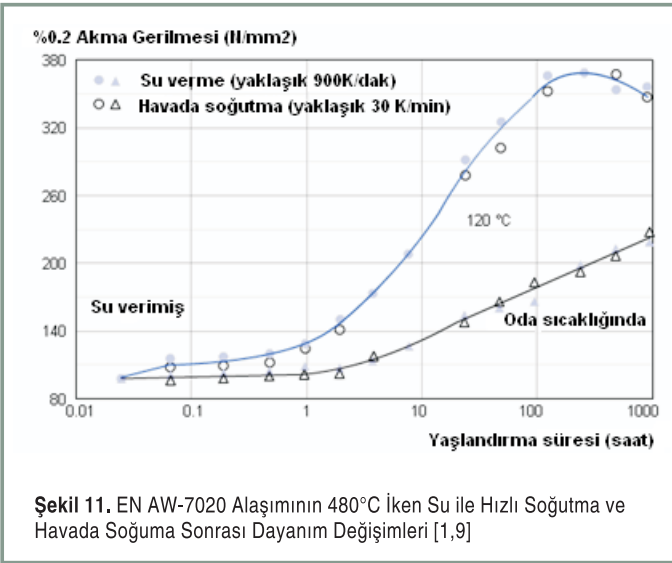
Şekil 11. EN AW-7020 Alaşımının 480°C İken Su ile Hızlı Soğutma ve Havada Soğutma Sonrası Dayanım Değişimleri [1,9]

Mekanik özellikler ile ilgili diğer bir önemli nokta ise bu malzemenin kaynak sonrası ısıdan etkilenen bölgesinin doğal yaşlanma oluşan kısımlarında dayanımın Şekil 11'de görülebileceği üzere yaşlandırma süresiyle sürekli artmasıdır. Buna paralel olarak uzama değerlerinin azalacağı bilinmektedir. Bu etkiye soğuk sertleşme etkisi denilmektedir [9]. Bu etki yüzünden, bu malzemenin doğal yaşlandırılmış durumunda kullanılması önlenmelidir [10]. Bu etkiyi ortadan kaldırmak ve mikro-yapıyı daha kararlı hale getirmek için suni yaşlandırma ısıl işleminin yapılması gerekmektedir. Şekil 11, aynı zamanda EN AW-7020 alaşımının çözdürme tavlama sonrası soğutma hızının suni yaşlandırma veya doğal yaşlandırma sonrası elde edilen dayanım değerlerine etkisinin az olduğunu göstermektedir. Bunun için bu alaşım "su verme duyarlılığı az" ve "kendiliğinden yaşlanan" özellikli olarak tanımlanır [1, 10].
