KAPLANMIŞ ÇELİK SAÇLARIN NOKTA KAYNAKLI BAĞLANTILARININ ULTRASONİK TESTİ VE KAYNAK PARAMETRELERİNİN OPTİMİZASYONU

Marat VURAL

Ahmet AKKUŞ

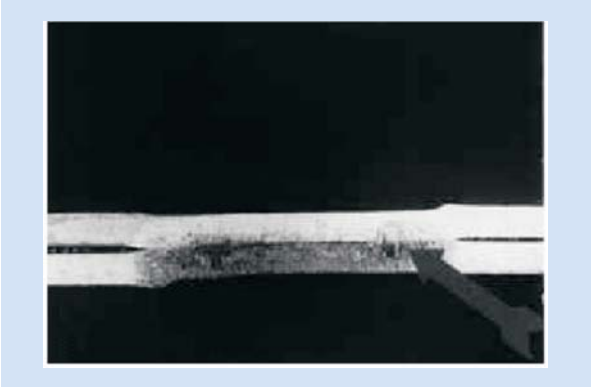
Metal yapışması ve çukurlaşma gibi olaylar, halka kaynağı (çekirdeğin yetersiz çapta oluşması ve sacların sadece elektrodun dış kısımlarına gelen yerlerinden halka şeklinde birbirine kaynak olması) oluşma riskini ortaya çıkarmaktadır (Şekil 2 ve 3). Bu tip halka kaynaklarında 1 mm'nin altındaki sacları klasik keskiyle ayırma yöntemiyle test etmek oldukça zordur. Boya kaplamalarda, test esnasında saclar çok fazla gerilmemelidir. Bu nedenle test kuvveti çoğu zaman halka kaynağını koparmak için çok düşüktür. Halka kaynaklarında, çekirdeğin dış uçlarında ve

Şekil 2. Halka Kaynağının Mikroyapısı

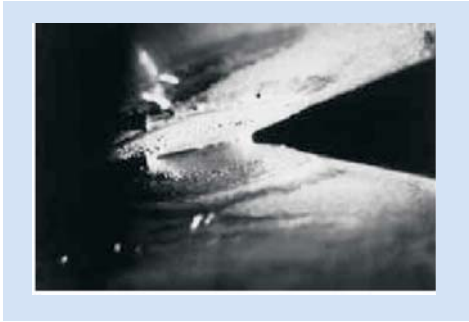
Şekil 3. Keski ile Ayırma Testinden Sonra Halka Kaynağının Görünüşü

bağlantı bölgesi içerisinde ilave bir çinko bağı oluşur. Bu bağ, mekanik direncin artmasına sebep olur ve tahribatlı testlerde uygun şekilde hataların belirlenmesini engeller. Bu bağ etkisinden dolayı, keski ile ayırma metodunun güvenilirliği her zaman bir tartışma konusu olmuş ve ultrasonik testle karşılaştırıldığında kesinlikle daha az geçerliliği olan bir yöntem olarak düşünülmektedir.

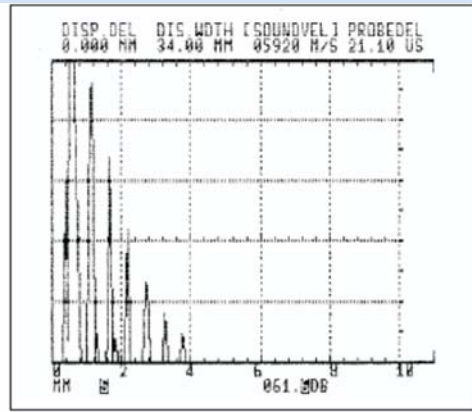
Eğer malzeme eritilirse, daha iri taneli perlitik bir yapı elde edilir. Bu durum, ses dalgalarında oluşan sönümleme miktarını artırır ve eko dizisinin genişliği azalır. Şekil 7'de, 2 mm. kalınlığındaki sacın kaynak çekirdeğinden alınan ekolar görülmektedir. Eko dizisinin genişliği, kaynak çekirdeğinin nüfuziyeti ya da erimesi ile orantılı olarak değişir.

Şekil 7. Nokta Kaynaklı Sacda Eko Dizisi [4]

Kaynaklı malzemede Şekil 7'ye göre;

$$2 \times 2 \text{ mm} \times 6 \text{ eko} = 24 \text{ mm ses yolu.}$$

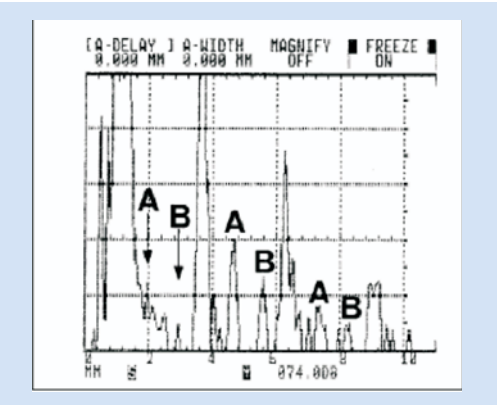
Şekil 9 ve 10'da, farklı kalınlıklarda birleştirilmiş (0,7 ve 2 mm) iki sac arasındaki oldukça küçük gerçekleşen çekirdek çapı görülmektedir. A hata ekosu, probun ince sac tarafına bağlanmasıyla ses yolunun kısa olması sonucu arayüzey ekosunun arkasına yakın yer almaktadır. İkinci hata ekosu olan B de, hatadan gelen çoklu yansıma sonucu oluşmuştur.

Şekil 10. Farklı Kalınlıklardaki Saclarda Oluşan Küçük Çekirdek Çapının Eko Dizisi [4]

Eğer, gerçekleşen çekirdek çapı gerekli olan değerinden daha küçük olursa, kaynak çekirdeğinden gelen yansımalar, arkaduvar eko dizisi arasında hata ekolarının oluşmasına sebep olur (Şekil 9 - 10). Bağlantı bölgesinde erime değişebilir. Çekirdek çapının küçük olmasının sebebi, zayıf erimenin sebepleriyle hemen hemen aynıdır. Aşağıdaki bazı ilave sebepler ifade edilebilir.

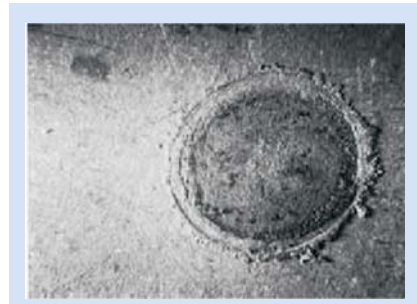
Bilindiği gibi çinko 420 °C'de erir. Şekil 11'den de açıkça görüldüğü gibi, erimiş çinko, elektrot iz bölgesinin dış tarafında bir halka şeklinde toplanır. Ancak, halka kaynağı içerisinde çok ince bir çinko bağı da vardır. Bu bağlar, farklı kalitede olabilir: Yüksek

Şekil 11. Saclar Ayrıldıktan Sonra Çinko Bağının Görünümü

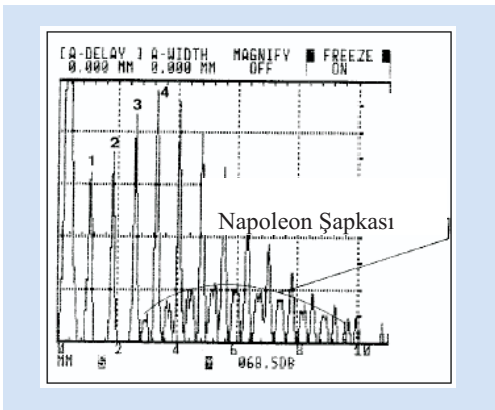
Bağ kalitesinin azalmasıyla hata direnci artar ve buna bağlı olarak da yansıma büyük olur. Bağların karakteristik bir özelliği de monitördeki görünümleridir. Ultrasonik kullanıcılar buna “Napoleon Şapkası” olarak adlandırır (Şekil 12). Eko dizisi görünümünün çan şeklinde olması şöyle açıklanabilir: Bağdan dolayı oluşan küçük yansımalar, toplam sac kalınlığında yüksek ses basınçlı bir eko dizisi oluştururken, üst sacda düşük ses basınçlı bir eko dizisine sebep olur. Toplam kalınlıktan gelen yüksek ses basınçlı eko dizisi sürekli gidip gelirken, az bir miktarı oluşan çinko bağ bölgesinden geri yansır. Bu durum, düşük genlikli eko dizisini üst üste bindirir. Malzemenin sönümleme etkisinden dolayı genlik tekrar düşene kadar çoklu eko dizisinde bir artış gözlemlenir.

Şekil 12. Eko Dizisinde Görülen “Napoleon Şapkası” [4]

dizisinin üzerinde gözükür. Benzer kalınlıklara sahip saclar kaynak edildiğinde, “Napoleon Şapkası” sadece hata ekolarıyla sınırlı kalmaz, aynı zamanda toplam eko dizisinde de oluşabilir (Şekil 12, 1 ve 4 arkaduvar ekoları arası).

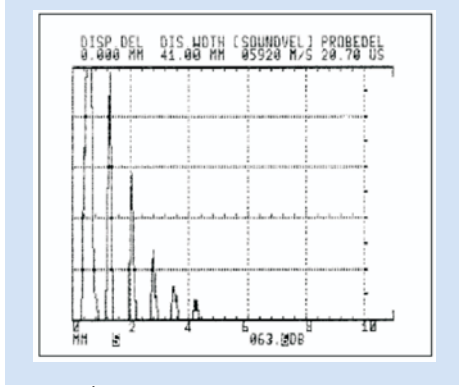
erimeli iki sacdan oluşan bir bağlantıdaki (1,75 mm ve 1,38 mm) eko dizisini göstermektedir. Şekil 14'de ise üç sacdan oluşan bir bağlantıdaki (1,75mm - 1,38mm ve 1mm) eko dizisi görülmektedir. Her iki bağlantı için de, ses yolu hemen hemen aynıdır.

Şekil 13. İki Saclı Bağlantıda Eko Dizisi [4]

$$(1,75 + 1,38) \text{ mm} \times 2 \times 5 \text{ eko} = 31,3 \text{ mm.}$$

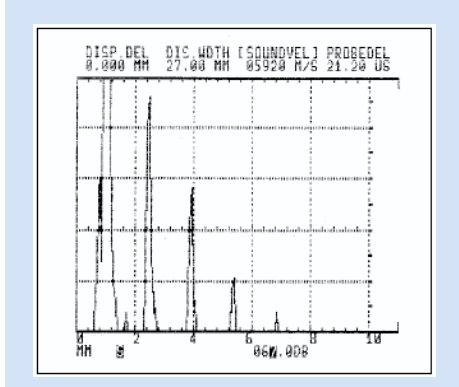
Şekil 14. Üç Saclı Bağlantıda Eko Dizisi [4]

$$(1,75 + 1,38 + 1) \text{ mm} \times 2 \times 4 \text{ eko} = 33,0 \text{ mm.}$$

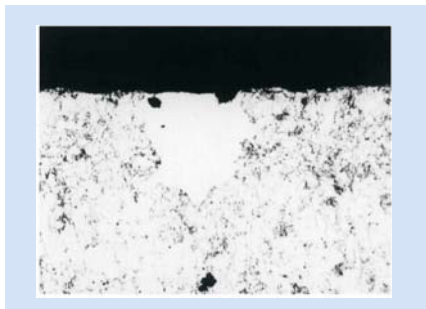
edilemediğinin göstergesidir. Eğer, arkaduar ekolarının ses yolu 45mm'den büyük ise, kaynak zamanı çok kısa ve kaynak akımı çok yüksek demektir. Şekil 16 ve 17, yanık yüzeylerin oluştuğu bir çinko bakır nüfuziyetli nokta kaynaklarında zayıf erimeyi göstermektedir.

Şekil 17. Bakır Nüfuziyetinin Mikroyapısı
