# TEKSTİL KLİMA SANTRALLERİ İÇİN ENERJİ TASARRUFU BAĞLAMINDA PRATİK BİR ÇALIŞMA

Erkan ÖZTÜRK  
Can COŞKUN  
Zuhal OKTAY

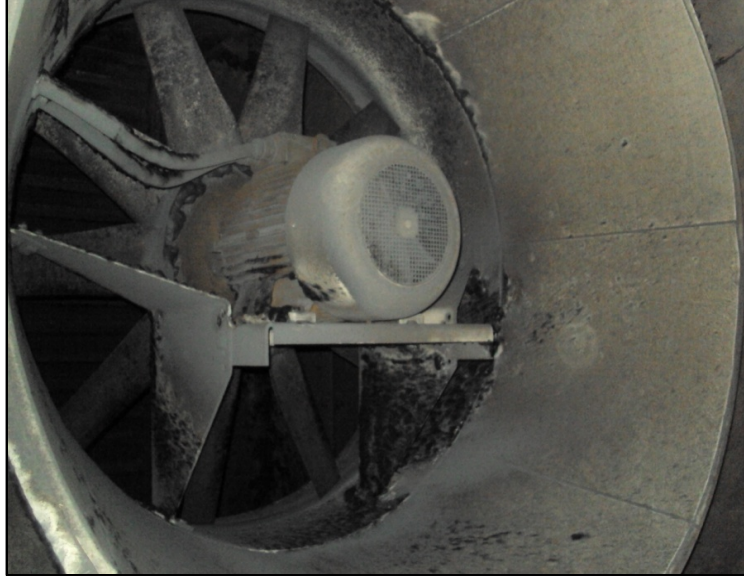
**Şekil 3.** Elektrik motorların direk fanların üzerine monte edilmesine ait bir görünüm

Elektrik motorların direk fanların üzerine monte edilmesi (Şekil 3) işletmede birtakım sorunlara yol açmaktadır. Elektrik Motoru uçuntular sebebi ile hasar görmekte ve belli bir süre sonunda da bozulmaktadır. Motorların bozulması sebebiyle işletmenin durmasına, çalışma ortamında istenen koşullarının ortadan kalkmasına sebep olmaktadır. Bu durumun önlenmesi amacı ile fabrikadaki vantilatör motorları direk olarak monte edilmekten vazgeçilerek, kayış kasnak mekanizması vasıtası ile birbirine bağlanmıştır (Şekil 4). Böylece motorların sık aralıklarla bozulmasının önüne geçilmiştir. Yapılan bu pratik uygulama ile işletme maliyetlerinde oldukça azalma gözlemlenmiştir.

- Motorların direk olarak fan üzerine monte edilmesi fan üzerindeki yüksek hava akımı nedeni ile motorlar üzerinde uçuntular birikmekte ve motorun yanmasına sebebiyet vermektedir. Bu sorun da fabrikada sıklıkla motor deęiştirmesini zorunlu kılmaktadır. Bu süreç maliyetlerin artmasına ve iş veriminin azalmasına neden olmaktadır.

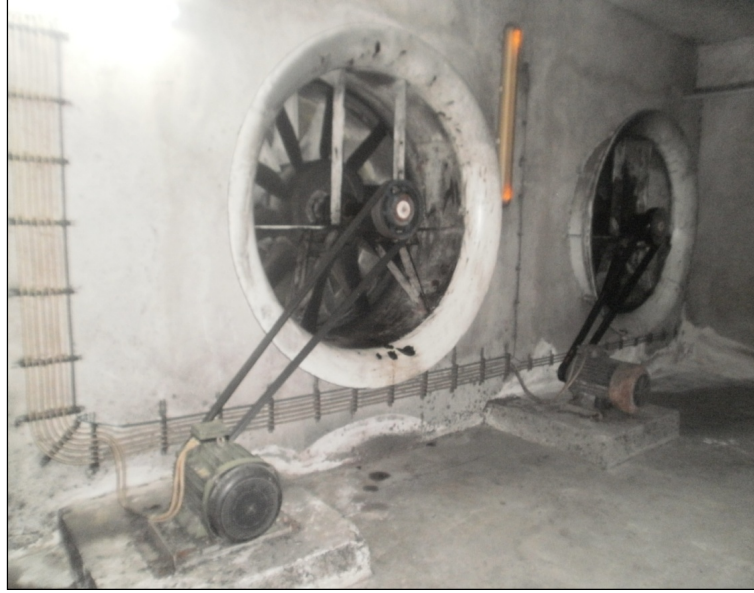
**Şekil 4.** İyileştirme sonrasına ait bir görünüm

- Motorların yanmasını önlemek amacı ile kayış kasnak mekanizmasının uygulanması sistemde büyük bir iyileştirme sağlamaktadır.
- Kayış kasnak mekanizmasında ise kasnak çaplarının ve devir sayılarının iyi ayarlanması gerekmektedir. Aksi takdirde iç ortamda pozitif basınçlar ortaya çıkmakta ve işlenen üründe uçuntulara sebebiyet vermektedir.
